マグネシウム合金とステンレス鋼摩擦圧接継手の腐食と疲労強度

加藤 数 良(機械工学科)

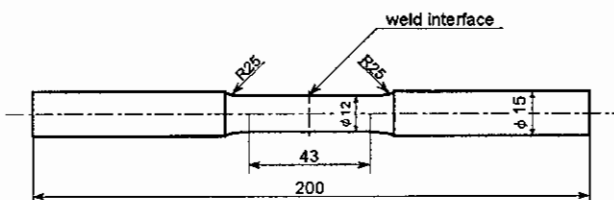
Fig.1 Shape and dimensions of fatigue test specimen.

得られた継手は、接合面をゲージ部中央としたJIS 4号試験片、およびFig.1に示す形状の疲労試

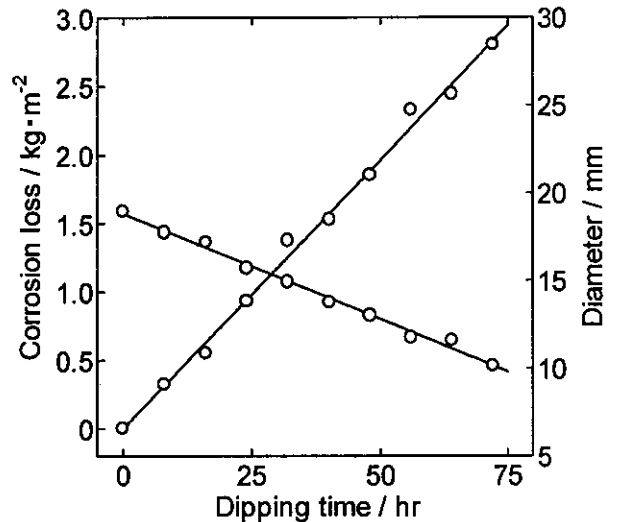
Fig.3 Relation between dipping time and corrosion loss and diameter of joint.

Fig.3に3%塩水浸漬試験後の腐食減量の測定結果³⁾、および浸漬試験中での継手(直径20mm)の直径の減少割合を測定した結果を示す。腐食減量は浸漬時間が長くなるのに伴い直線的に増加する。これに伴い継手の直径も浸漬時間が長くなるのに伴い直線的に減少し、74時間後には試験片の直径は約50%の減少を示した。Fig.2に示した浸漬試験後の疲労試験片に認められるように、接合界面より僅かに離れた部分の直径が他の部分に比較して最も減少した。

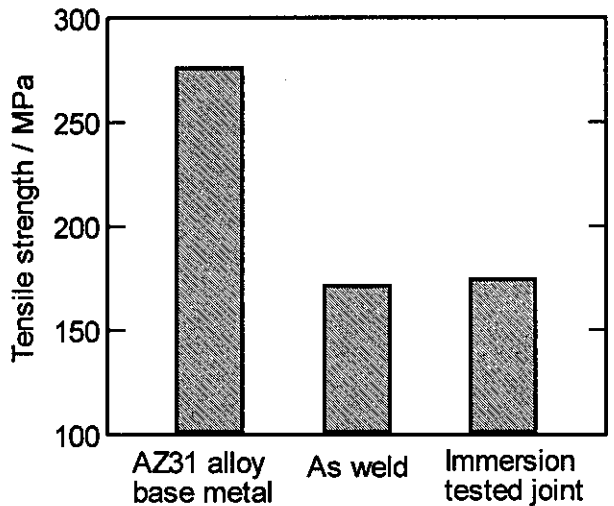
Fig.4 Results of tensile test.

引張試験結果をFig.4に示す。浸漬試験後の継手の引張強さは約174MPaであり、圧接のままの継手の引張強さ170MPaと同等の値が得られ塩水中に浸漬した影響は認められなかった。試験片は、Fig.2に示したように接合界面よりわずかに離れた部分が最も細くなったが、破断した試験片の外観をFig.5に示すように、破断はいずれも接合界面であった。このことは、外観的には明瞭に観察されなかったが、接合界面においても、界面より僅かに離れた部分と同様に、接触腐食の影響により腐食が進行していたものと考えられる。

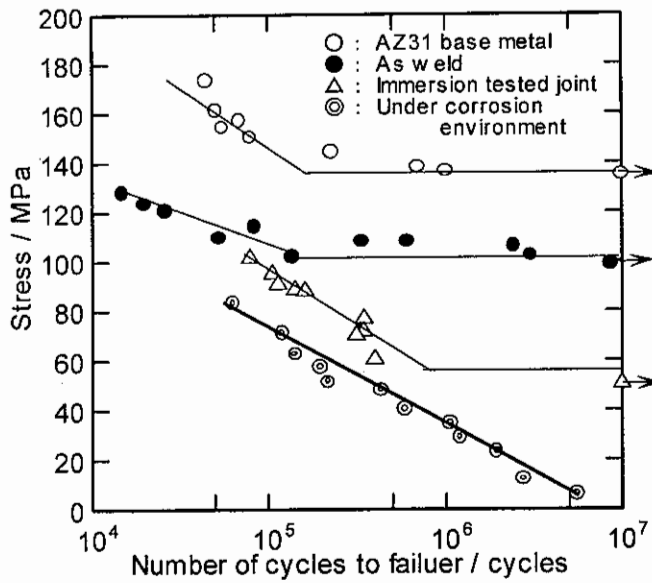
Fig.6 Results of Ono's rotary bending fatigue test.

Fig.6に小野式回転曲げ疲労試験により得られたS-N曲線を示す。図には、比較のために大気中で試験したAZ31合金母材および圧接継手の試験結果も併記した。圧接のままの継手は、AZ31合金母材と同様に繰返し数 1×10^5 までは繰返し応力の減少に伴い繰返し数は増加するが、以後繰返し数 1×10^7 までは繰返し応力は一定値を示した。浸漬試験後の継手は繰返し数が 7×10^5 近傍まで繰返し応力の減少に伴い繰返し数は増加した。

継手の疲労限は、圧接のままの継手はAZ31合金母材の75%であり、引張強さの低下割合に比較して疲労限の低下割合は小さいが、浸漬試験後の継手の疲労限はAZ31合金母材の36%と著しく低下した。このことはFig.2に示したように浸漬試験後の継手は接合面よりわずかに離れた位置に最小径を示す部分が存在すること、および前述したように接合界面も塩水中では接触腐食の影響を受けていることにより、この部分が切欠きを付したと同様の効果をもたらしたために疲労限が低下したものと考えられる。平滑試験片に比較して切欠試験片による疲労限の低下はAZ31合金母材では約62%、AZ31合金同種材摩擦圧接継手は約70%であり⁴⁾、これに比較して浸漬試験後の継手の低下割合は著しく大きくなった。

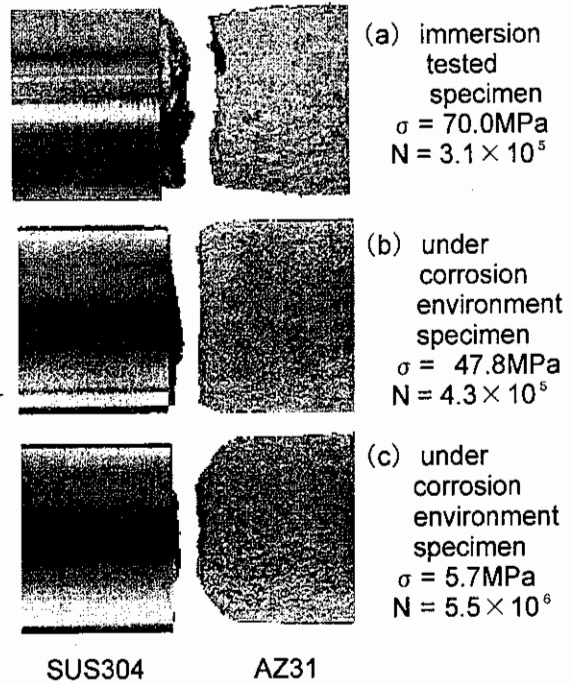
Fig.7 Appearances of fatigue fractured specimens.

Fig.7に疲労試験後の試験片外観を示す。塩水浸漬試験後大気中で疲労試験を行った継手の破断は塩水浸漬試験により最も直径が小さくなった場所と同一の個所から亀裂が進展し、破断した。しかし、塩水中で疲労試験を行った試験片は試験中は常に塩水にさらされていることから、塩水浸漬試験を行ったと同様に試験片表面は、腐食により凹凸が認められ、金属光沢は全くなかった。また、破断は塩水浸漬試験において腐食の進行が最も大きかった部分、すなわち、接合面より僅かに離れた部分から亀裂が発生し、破断した。このことは、塩水浸漬後大気中で試験した試験片と同様であるが、破面形成後も完全に破断に至るまでの間塩水にさらされているために、AZ31側の破面外周部およびSUS304側に残存したAZ31は腐食により消滅した状態となった。この傾向は破断までの繰返し数が長くなるのに伴い顕著に認められた。

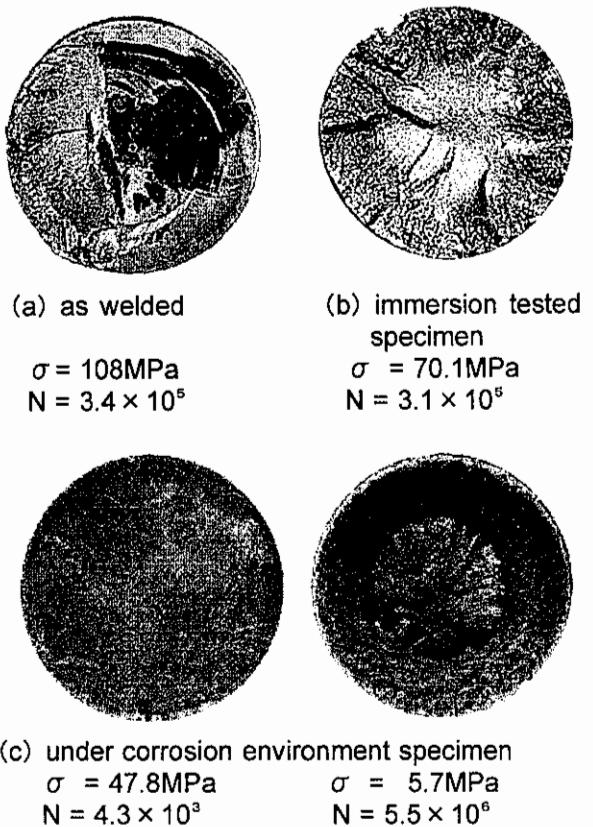
Fig.8 Macrofractographs of fatigue fractured specimens.

疲労試験後のSUS304側破断面の巨視的観察結果をFig.8示す。圧接のままの継手は、破断が一部に接合面を含む状態であった。また、浸漬試験後の継手の破断は接合面よりわずかにAZ31合金側にずれた最小径を示した部分より生じた。塩水中で試験した試験片の破断面は繰返し数が少ない場合、すなわち、潜水中に浸漬されている時間が短い時は、SUS304側破面上に残存したAZ31の表面が腐食により平坦となるが、繰返し数が長くなると破面の凹凸は大きくなり粗い破面となり、最終破断部のみが明瞭に認められる状態となった。
