## 下水道管の老朽化予測に関する研究

日大生産工（院） ○亀田 瞬 日大生産工 保坂 成司

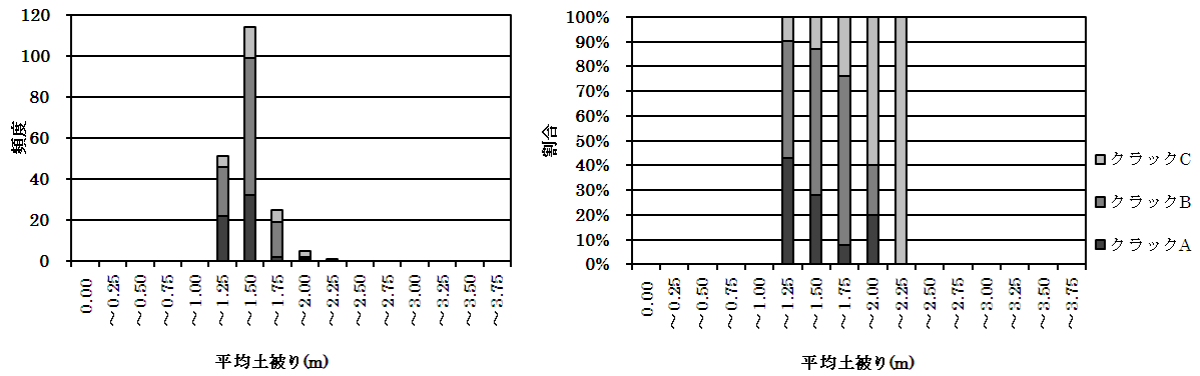
図ー1 土被りとクラックのヒストグラムおよび各クラスの割合

これらのグラフより、クラックは土被りが大きくなるにつれ異常ランクが軽くなる傾向が見られたが、破損に関しては特に傾向は見られなかった。これはクラックが管円周方向のひび割れであり、管のたるみなど基礎地盤の影響や過大な上載荷重で発生することに対し、破損は管軸方向のひび割れであり過大な上載荷重や埋戻し時の転圧不足などの施工不良が原因となり発生するためであると考えられる。

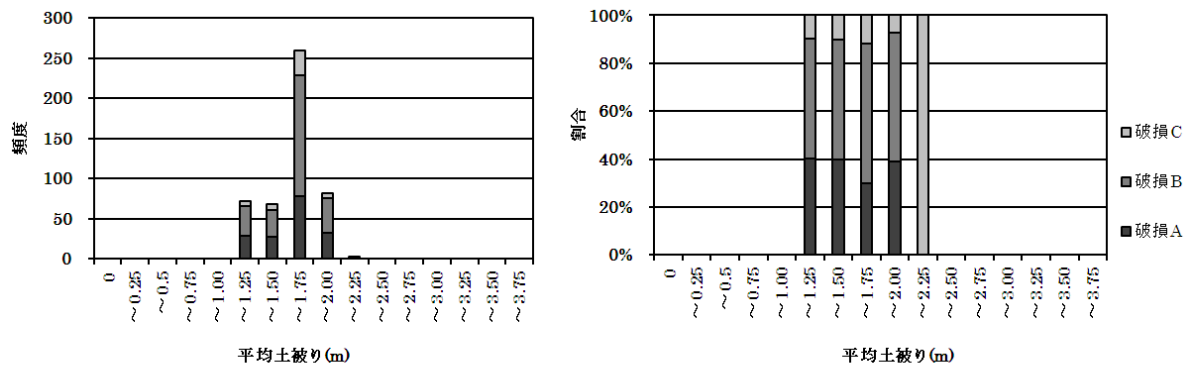
図ー2 土被りと破損のヒストグラムおよび各クラスの割合

図-2 は土被りと破損のヒストグラムおよび各クラスの割合を示したものであるが、土被りの違いによる変化は見られなかった。

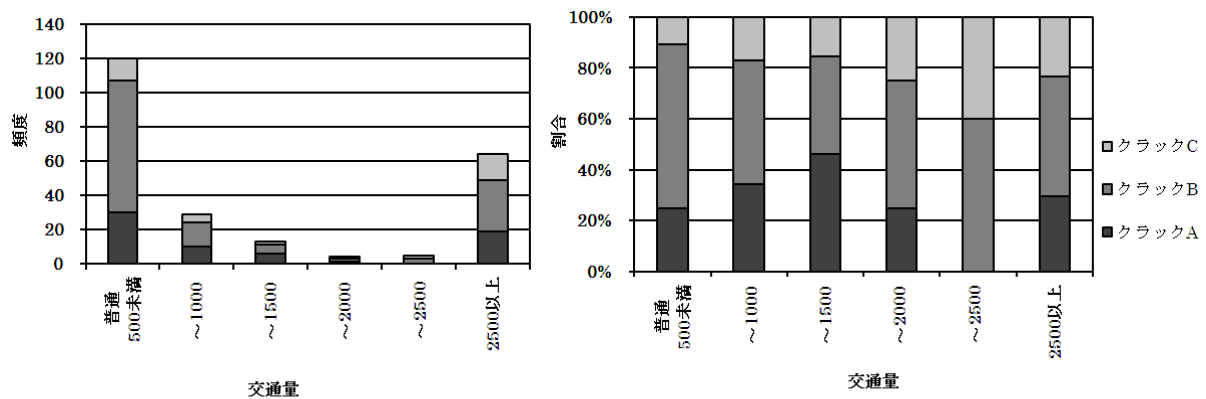
図ー3 普通車交通量とクラックのヒストグラムおよび各クラスの割合

交通量に関する分析の結果、交通量の増加とともにクラックや破損も増加するが、クラックに関してのみ 1500 台以上になると減少する傾向が見られた。このクラックや破損の増加は車両の輪荷重の影響に関係し、土被りが深くなるにつれて指数関数的に小さくなるが、今回調査を行った地域は平均土被り 1.50 m 程度の路線が多く比較的浅い位置に埋没されていた。このことも交通荷重の影響を受けやすくさせていたと考えられる。また 1500 台以上で減少傾向を示した一要因としては舗装構成の違いが影響していると推察される。

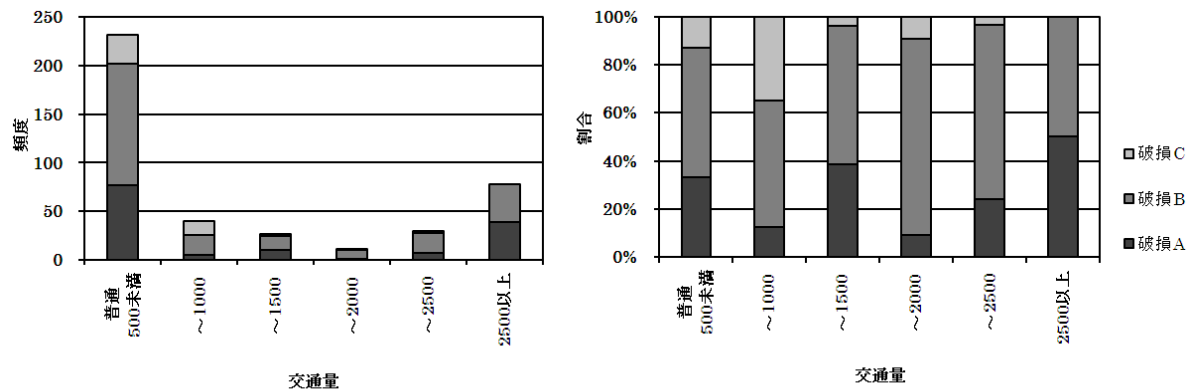
図ー4 普通車交通量と破損のヒストグラムおよび各クラスの割合

図-4 は破損のヒストグラムおよび各クラスの割合を示したものであるが、全体的に見て交通量が増加するにつれ破損 A ランク、B ランクも増加し、それに伴い破損 C ランクは減少する傾向が見られた。

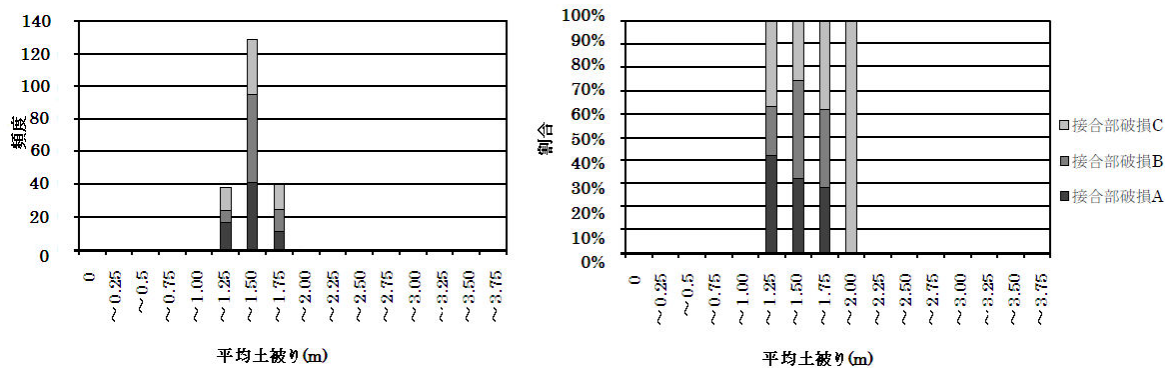
図ー5 土被りと取付部施工不良のヒストグラムおよび各クラスの割合

図ー5 に示す土被りと取付管施工不良のヒストグラムおよび各クラスの割合によると、土被りが大きくなってもAランクとBランクを合わせた割合に変化は無いが、Aランクに限ってみると減少傾向が見られた。これはクラックにも見られた傾向であるが、基礎地盤の影響や過大な上載荷重によって施工不良のひび割れが大きくなったと推察される。

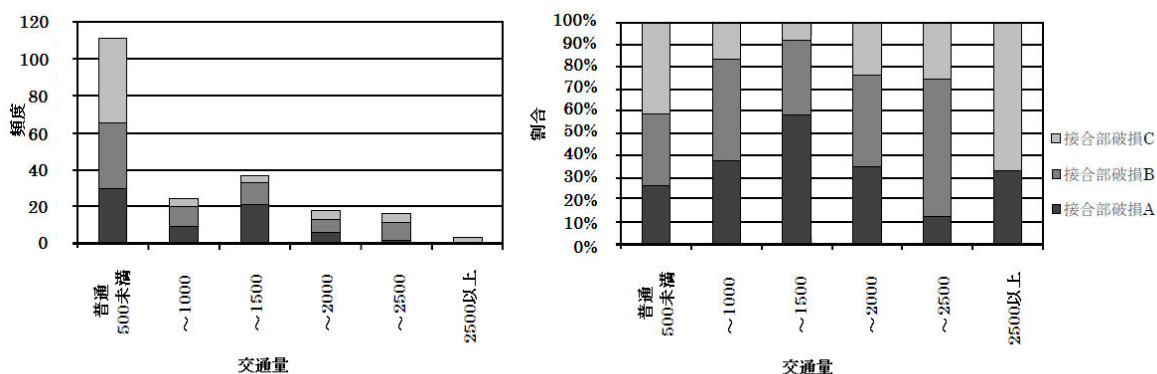
図ー6 普通車交通量と取付管施工不良のヒストグラムおよび各クラスの割合
