## 地中レーダによる海岸林の生育基盤厚さの推定方法に関する研究

本研究では、生育基盤厚さを空間情報として評価することを最終的な目標に見据えて、その前段として必要となる海岸付近の地下水位を簡便に把握する方法の検討を目的とし、地中レーダによる地下水位の推定方法について検討することを目的とした。

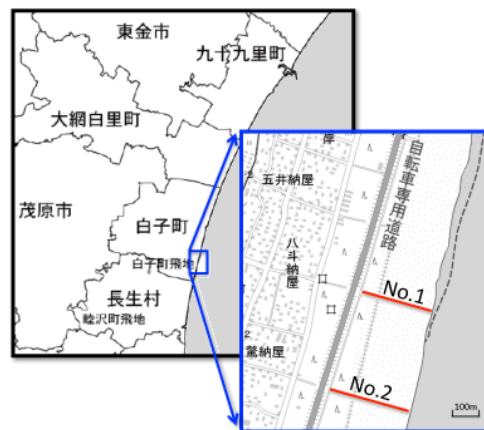
図- 1 地中レーダ探査測線の位置図

図-1 は、テストサイトとして選定した千葉県長生郡白子町の一部分である。図中の測線 No.1 および No.2 は、地中レーダの探査測線を示したものである。東日本大震災による津波は、銚子市から一宮町におよぶ九十九里海岸沿岸における、16 地区 31ha に対して約 5 億円の被害を与えた。また、千葉県が 2011 年 10 月に 14 市町村の水準点 91 点を対象とした精密水準測量を実施した結果、地震により、2011 年 1 月の測量成果と比較して-1.93cm～-6.51cm の範囲で地盤沈下していることがわかった (<http://www.pref.chiba.lg.jp>)。千葉県長生郡白子町の海岸においても、地盤沈下による地下水位の上昇が確認されており、本研究のテ

現地調査は 2012 年 7 月 1 日に行い、測線 No.1 および No.2 における地中レーダ探査と、トータルステーションにより測線の地形を測量した。地中レーダは汀線から陸に向かって走査させ、汀線から水平距離 10m 付近でボーリング調査をして地下水位を観測し、地盤プロファイルのキャリブレーションポイントとした。なお、地中レーダは、GSSI 社製の SIR-3000 に 400MHz アンテナを取り付けたシステムとし、プロファイル測定によって地盤プロファイルを取得することとした。
