(2) 供試体寸法および鉄筋の配置 本供試体の寸法は、道示の規定に準拠し、設計条件は支間 2.4m, B 活荷重, 大型車両の 1 日 1 方向の計画交通量 2,000 台以上として設計し, 3/5 モデルとする。ここで, 3/5 モデルとした供試体寸法および鉄筋の配置を図一に示す。

#### 4. 水平ひび割れの測定方法および検証方法

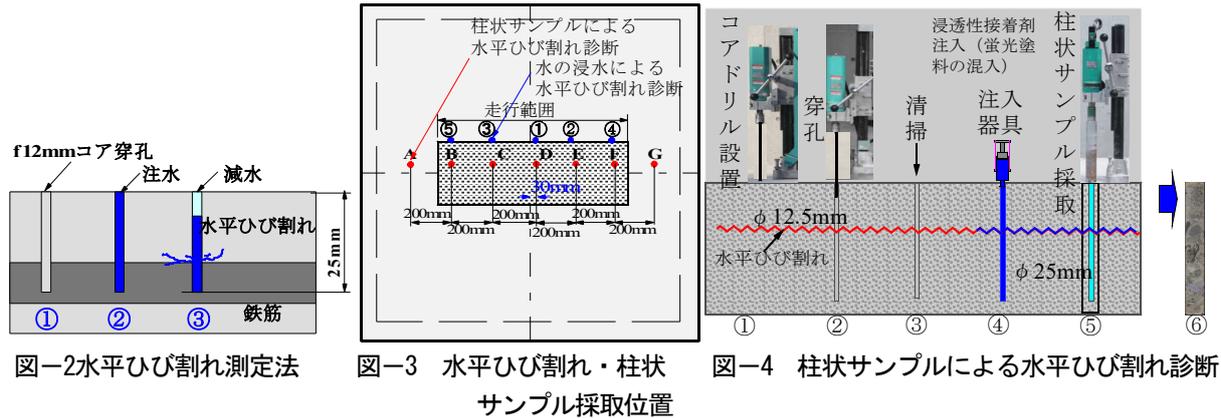
図一 水平ひび割れ測定法

(1) 水平ひび割れの測定法 水平ひび割れの発生状況の検証位置を図一に併記する。

輪荷重走行疲労実験における水平ひび割れは図一に示す軸方向の走行範囲の曲げ領域, すなわち軸方向の両支点からの距離  $L$  からせん断スパン比  $a = 2.5d$  を除いた曲げ領域の範囲とし, 中央から 200mm ごとに計 5 箇所とする。

供試体 RC-30 は、図-1 に示す計測点①～⑤の、それぞれ  $\phi 12mm$ 、深さ 25mm の孔に、線香を挿入し、水を満水した後の 5 分後に水の減水深さを測定した結果を図-6に示した。

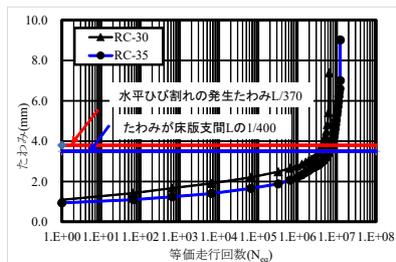
図-5 たわみと等価走行回数

(2) たわみと等価走行回数 たわみと等価走行回数の関係を図-5に示す。図-5には、疲労損傷による補修・補強の推定して、たわみが床版支間  $L$  の  $1/400^5$ 、すなわち 3.5mm の位置も併記した。

コンクリートの圧縮強度  $29.8N/mm^2$  の供試体 RC-30 の荷重 100kN で 1 走行後の初期たわみは 1.09mm である。たわみが 3.5mm に達した時点の等価走行回数は  $3.566 \times 10^6$  回である。その後の走行を繰り返すことでたわみが増加し、破壊荷重時では 7.39mm である。

次に、コンクリートの圧縮強度  $35.3N/mm^2$  の供試体 RC-35 の初期たわみは 0.94mm であり、圧縮強度が高いことから供試体 RC-30 を下まわっている。たわみが 3.5mm に達した付近の等価走行回数はそれぞれ  $6.484 \times 10^6$  回である。その後、走行を繰り返すことでたわみも徐々に増加している。最大たわみは 9.0mm である。なお、両供試体ともにたわみが床版支間  $L$  の  $1/400$  に達した時点で、打音法による水平ひび割れの発生状況の診断を行った結果、水平ひび割れの発生の確認はできない。

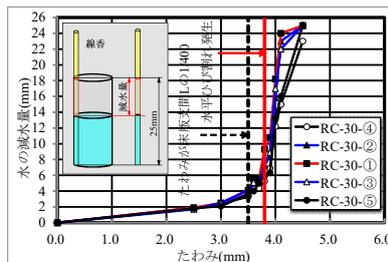
(1) 供試体RC-30

(3) 水平ひび割れの検証 輪荷重走行疲労実験の過程で、水平ひび割れの検証結果を図-6に示す。

図-6 水の沈下量とたわみの関係

供試体 RC-30 は図-6(1)に示すように、たわみが 2.5mm の時点の減水深さの平均は 1.82mm である。たわみが床版支間  $L$  の  $1/400$ 、すなわち 3.5mm の時点の減水の深さの平均が 3.75mm である。たわみが 3.7mm 付近から減水の深さの平均が 5.06mm であり、やや多くなっている。

たわみが 3.8mm の時点の減水深さの平均は 7.04mm であり、この時点のたわみは床版支間  $L$  の  $1/368$  である。とくに、中央の①の減水深さは 9.3mm であり、水平ひび割れに浸透している。たわみが 4.1mm の時点では計点①、②、③では減水深さが 22mm ~ 24mm

に達し、水平ひび割れに浸透していると考えられる。

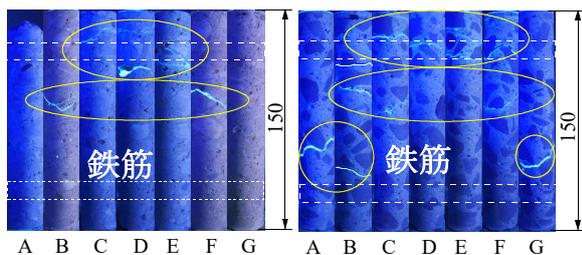
写真-3 柱状サンプルによるひび割れ発生状況

(1) 供試体RC-30

(2) 供試体RC-35

(4) 柱状サンプルによる水平ひび割れ診断 小径コアドリルを用いて、採取した柱状サンプルの結果を写真-3に示す。この柱状サンプルは、ブラックライトを用いての撮影した結果である。

供試体 RC-30 の実験終了後のひび割れ状況は写真-3(1)に示すように、微細な水平ひび割れ発生位置に、浸透性接着剤が浸透している。写真-3(1)、A、G は端部の計測点であり、水平ひび割れの発生は確認されない。写真-3(1)、B、F は端部から 300mm 付近の損傷状況であり、上縁から 65mm 付近に発生している。これはせん断領域付近であり、斜めひび割れ発生位置と同位置である。次に、写真-3(1)、C、D、E は曲げ領域であり、圧縮鉄筋付近に水平ひび割れが発生している。また、水の減水深さから確認しても図-6(1)に示す④、⑤の位置および①、②、③の減水量からも一致する。

次に、供試体 RC-35 のひび割れ状況を写真-3(2)に示す。一部のひび割れに樹脂が浸透されない位置についてはひび割れを加筆した。

写真-3(2)、A、G は、端部から 100mm 付近の計測点であり、床版上面から 95mm 付近にひび割れが発生している。この位置はせん断領域であることから、斜めひび割れとほぼ一致している。写真-3(2)、B

は、端部から 300mm 付近の損傷状況であり、上縁から 55mm 付近に斜めひび割れと上縁から 35mm 付近、圧縮鉄筋の下縁に水平ひび割れが発生している。F の位置も上縁から 65mm 付近に斜めひび割れ、25mm 付近に水平ひび割れが発生している。写真-3(2)、C、D、E は、鉄筋配置付近に水平ひび割れが発生している。曲げ領域の範囲の圧縮鉄筋付近に水平ひび割れが発生している位置とラップしている。また、水の減水深さから確認しても図-6(2)に示す①から⑤の範囲には水平ひび割れが発生していることから減水深さが多くなっているのと一致している。
