## 流路観察が可能なレドックスフロー電池に関する研究

Study of Transparent Redox Flow Battery which can Observe Flow Path

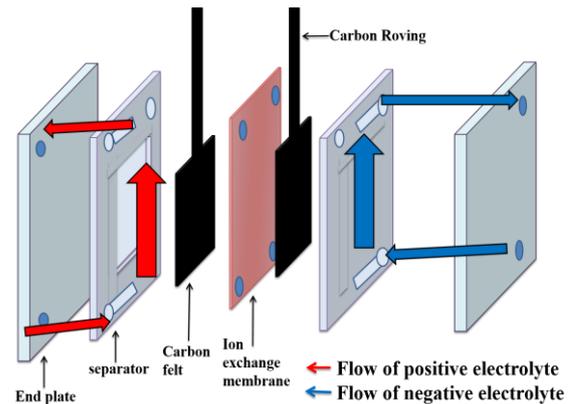
Fig.1 開発したレドックスフロー電池と電解液の流れ方

Fig.1に開発したレドックスフロー電池の構成と電解液の流れ方を示す。そして、Fig.2に変更したセパレーターの画像を示す。電池は、エンドプレート、セパレーター、電極であるカーボンフェルトとカーボンロービング、イオン交換膜で構成されている。Fig.2に示す改良されたセパレーターに形成されているL字型の溝の部分に流路であり、この流路に電解液が流れ込む仕組みとなっている。改良したレドックスフロー電池は電解液の流れを観察するために、エンドプレートが透明な塩化ビニール板を加工して作られている。電極に用いているカー

ボンロービングは炭素繊維であり、カーボンフェルトは炭素繊維をスポンジ状にしたものである。イオン交換膜にはNafion 117を使用した。

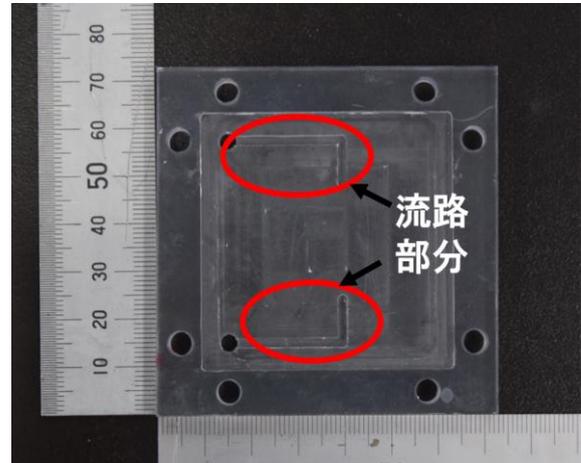
Fig.2 改良したセパレーター

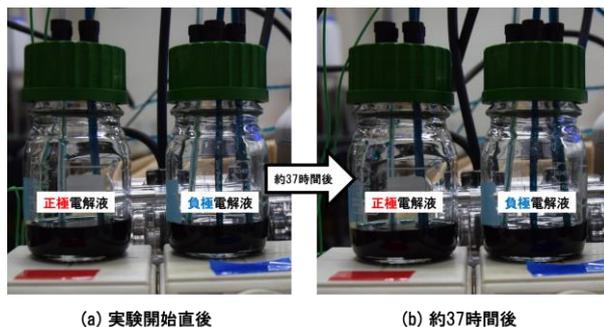
(a) 実験開始直後 (b) 約37時間後

Fig.3 電解液の様子

電解液の循環が正常に行われているかの確認した際の写真をFig.3に、電池内部を流れる電解液の観察した際の写真をFig.4に示す。Fig.3(a)が実験開始直後の電解液の様子を示しており、Fig.3(b)が実験開始から約37時間後の電解液の様子を示している。またFig.4(a)が電解液を流す前の電池内の様子を、Fig.4(b)が電解液を流した後の電池内の様子を示している。

Fig.3より正極・負極電解液の液面の高さが約37時間後でも変化が見られなかったことから正極・負極間での電解液の正、負極間での移動は無く、正常に電解液の循環が行われていることが分かった。

そして、電池の充放電試験を試みたが正常に充放電出来なかった。電池が充放電出来ない原因として、電解液と電極の接触が十分でないことが挙げられる。Fig.3の観察結果から、本来電池の電解液は電極部分のみ流れなければならない。しかし、実際に観察を行うと電極の外側の部分にまで電解液が流れていることが分かる。これは形成された流路が適切な形ではなく電池内に空間を作ってしまう、その隙間を通して、電極以外の部分にまで広がってしまったことが原因ではないかと考える。

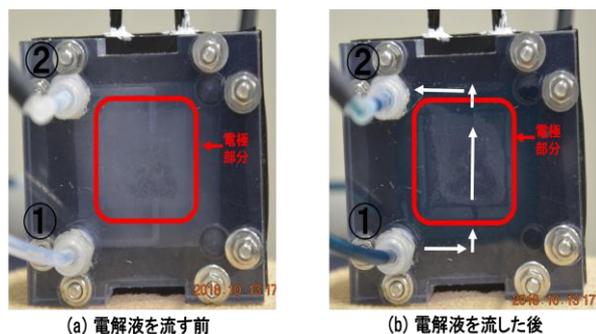
(a) 電解液を流す前 (b) 電解液を流した後

Fig.4 電解液が流れる様子

Fig.4に見られる青い液体が電解液である。①番のホース取り付け口から流れ込み、電池の上部分に流れていき、②番から流れ出ていく。電解液内に気泡のようなものが観察することが出来る。これは、電池を製作する際に電池内に残っていた空気が原因であると考えられる。

さらに実験中に電極として使用したカーボンロービングに電解液が浸透していることも分かった。これはカーボンロービングが炭素繊維で構成されているため、電極に流れ込んだ電解液が毛細管現象によって浸透してきたと考えられる。
