油圧制御バルブ内のキャビテーション流れ

日大生産工(院) ○小林 凱亜 日大生産工 沖田 浩平
 (株)小松製作所 古川 輝幸 宮本 祐介 名倉 忍
 東京大学 高木 周 加藤 洋治

Cavitating Flow in a Hydraulic Control Valve

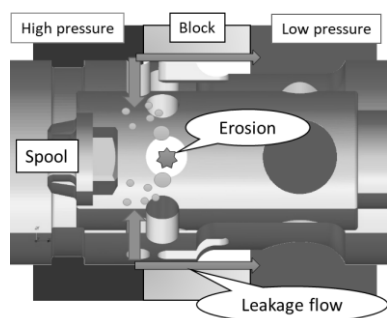
Fig.1 スプールの概略図

油圧制御バルブは建設機械などのクレーン車やフォークリフトのアームなどに広く使用されている。Fig. 1 のようなスプール弁では、スプールの軸方向移動により、高圧部の開口面積が変化することによって流量が調節される。このスプール弁において、キャビテーションエロージョンによるブロック壁面の材料損傷が観察されており、材料損傷の進行による漏れ流れが問題となっている。

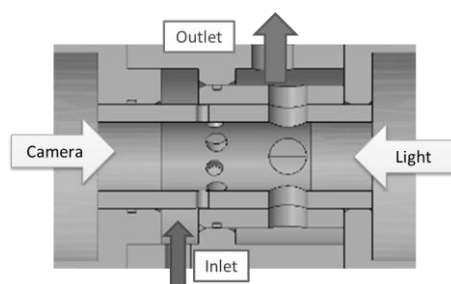
Fig.2 可視化実験装置の断面図

スプール弁内キャビテーション流れの可視化実験装置の断面図を Fig. 2 に示す。シャドウグラフ法に基づいて可視化するため、スプール両端に観察用のアクリル窓を設け、一方からレーザー光源（CAVILUX）を照射し、もう一方から高速度カメラ（Phantom TMX-7510 もしくはナック HX-7s）で撮影した。また、スプール本体

も透明なアクリルで製作することで、スプール円筒部にあけられた孔の中のキャビテーション気泡も観察できるようにした。

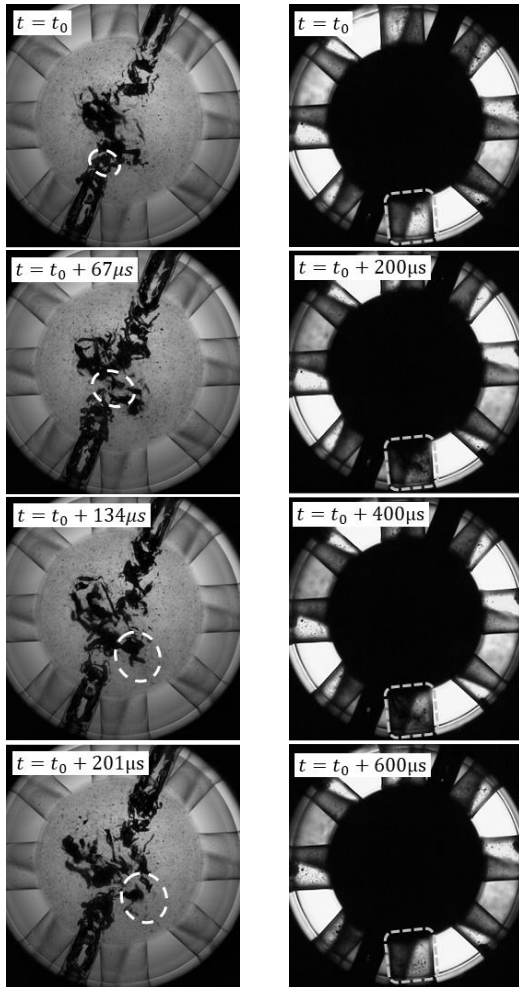
(a) $Q=15\text{L/min}$ (b) $Q=24\text{L/min}$

Fig.3 スプール内のキャビテーション流れの時間変化 ($Q=15, 24\text{L/min}$)

Fig. 3 に流量 $Q=15$ および 24L/min におけるスプール内のキャビテーションの可視化結果を示す。Fig. 3(a) より、 $Q=15\text{L/min}$ の場合、スプールの対向する開口部から流入した噴流が衝突し、発生したキャビテーション気泡が影で黒く映っている。また、 $t = t_0$ で破線に囲まれた領域にあるキャビテーション気泡群が、 $t = t_0 + 134\mu\text{s}$ まで流れによって移動し、 $t = t_0 + 201\mu\text{s}$ で崩壊するという一連の様子がみられる。一方、Fig. 4(b) より、 $Q=24\text{L/min}$ の場合は流量の増加に伴ってキャビテーション気泡も増加し、スプール内部が気泡で満たされて黒くなっている。とくに、破線で囲まれたスプール孔内に着目すると、 $t = t_0 \sim t_0 + 400\mu\text{s}$ までの間にスプール内部からキャビテーション気泡群がスプール孔内のブロック壁面周辺まで流入し、 $t = t_0 + 400 \sim t_0 + 600\mu\text{s}$ の間で急激に崩壊していることがわかる。

以上より、流量の増加に伴ってキャビテーション気泡の発生量が増加し、スプール孔内にキャビテーション気泡群が流入して崩壊していることが明らかになった。

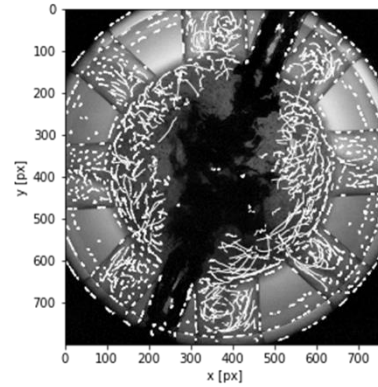
Fig.4 スプール内のキャビテーション気泡の追跡結果 ($Q=18\text{L/min}$, $110/75, 000\text{sec}$)

スプール内のキャビテーション流れの様子について、画像解析による気泡追跡で得られた結果を Fig. 4 に示す。図は最初の画像に $110/75, 000\text{sec}$ の気泡の軌跡を線として表しており、各画像において点として捉えられるような微小な気泡を追跡した。図より、スプール内部の流れは、スプール内壁を沿うように時計回りに旋回しており、一部の流れはスプール孔に入っていることがわかる。

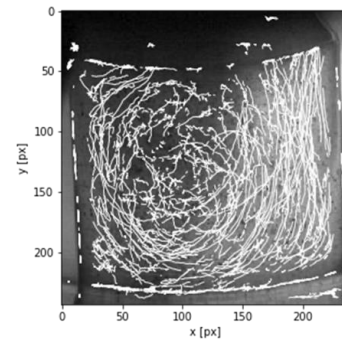
Fig.5 スプール孔内のキャビテーション気泡の追跡結果 ($Q=24\text{L/min}$, $322/300, 000\text{sec}$)

Fig. 5 に、 $Q=24\text{L/min}$ の流量が多い条件で Fig. 3 の破線で囲まれたスプール孔だけを拡大撮影した画像をもとに気泡追跡した結果を示す。キャビテーション気泡がスプール孔上部左側から流入し、スプール孔底部のブロック壁面に沿って上部右側へ流れ、スプール孔内を反時計回りに旋回していることがわかった。

以上の気泡追跡結果より、スプール内部の壁

面に沿った時計回りの旋回流によって、スプール孔内へキャビテーション気泡が流入し、スプール孔内で反時計回りに旋回していることがわかった。
