## 画像認識による機械設備の点検評価に関する研究

日大生産工(院) ○福士 開斗  
日大生産工 豊谷 純  
日大生産工 植村 あい子

本研究は、高速道路のトンネル内にある金具の劣化具合をAIの画像認識で自動判定することを最終目的としており、その基礎研究として金属部品であるナットの錆具合を、CNNとGRAD-CAMを活用して自動判定を行う画像認識について検証する。

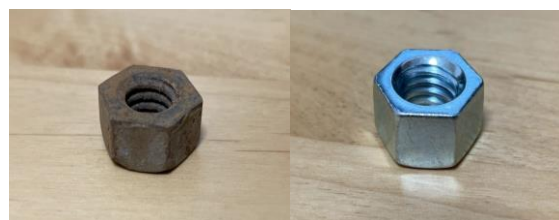
図 1 錆びありナット 図 2 錆び無しナット

図 1 は背景茶色・正面から撮影した錆びありナット、図 2 は背景茶色・正面から撮影した錆び無しナットである。

画像認識に用いた素材は、機械設備に使用される鉄鋼材料であるユニクロームのナットを使用している。錆のあるナットと錆びの無いナットをそれぞれ14個ずつ使用し、背景が白、茶色、更には正面から写したもの、上から写したものの8通りの組み合わせで、錆ありナット56枚、錆無しナット56枚、計112枚を学習用データとして用意した。また、背景や撮影角度を変えた画像を用意する理由は、ナットの錆を正しい箇所で見極めるためである。

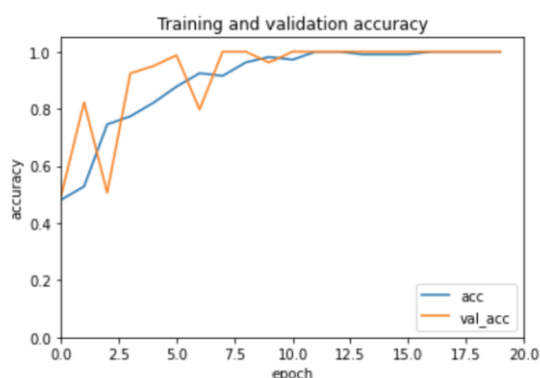
図3 錆認識の正解率

図3は正解率をグラフにしたものである。accは訓練データ106枚を用いた機械学習の錆判定の正解率を示している。回数が増えるごとに正解率が徐々に上がり、やがて正解率が100%に収束していることが分かる。val\_accは検証データ79枚を用いたテスト中の正答率を示している。5エポック以降の正解率が落ちているため、過学習の可能性を感じたがその後、正解率が100%に収束しているため、過学習ではないことがわかる。
