ADC12 アルミニウム合金摩擦攪拌接合における ツールの摩耗量と流動状態や接合強度との関係

日大生産工(院) ○岡崎 諒 日大生産工 前田 将克

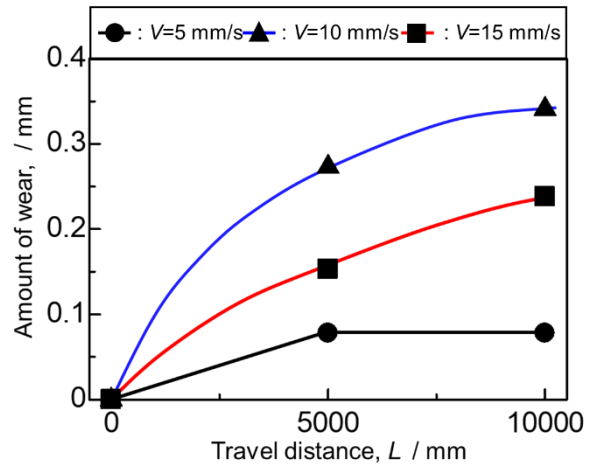
Fig. 2 Dependence of distance traveled on amount of wear.

Fig. 2に走行距離と摩耗量の関係を処理速度ごとに比較したグラフを示す。どの処理速度においても試験直後の0~5000 mmが最も摩耗量が大きく、ある程度ねじ山が丸みを帯びると摩耗が鈍化するとみられる。また、摩耗量は5, 15, 10 mm/sの順に増加しており、処理速度との比例関係ではないことがわかる。これは、処理速度の増加に伴う摩耗への影響因子が攪拌時間の減少による摩耗量の減少と、プローブ近傍の材料流動層の厚さの減少により発生した剪断負荷の増大による摩耗量の増加の2種類が競合しているためだと推察される。

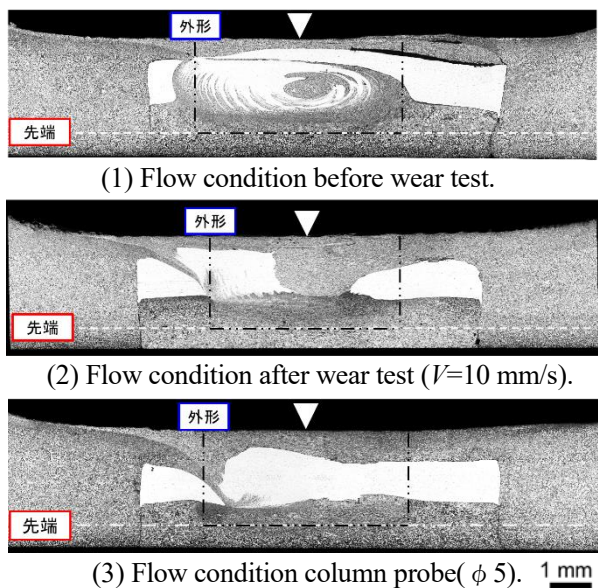
Fig. 3 Flow conditions for each probe. (M5, wear tool($V=10$ mm/s), column ($\phi 5$))

Fig. 3にチップマーカを用いて流動調査を行った結果を、摩耗試験前後のプローブおよびねじ加工を施していない円柱プローブ($\phi 5$)の3種類で比較した巨視的組織を示す。円柱プローブでの流動状態は、摩耗の進行によりねじ山が完全に消失した後の状態を想定している。白い部分がマーカーとして埋めたチップである。摩耗試験前後および、円柱プローブを比較すると、ツール回転方向の流動はほぼ変化しておらず、板厚方向の流動のみが大幅に減衰していることがわかる。よって、ねじが板厚方向の流動を主体的に発生させており、ねじが摩耗するとその機能が大幅に低下する。

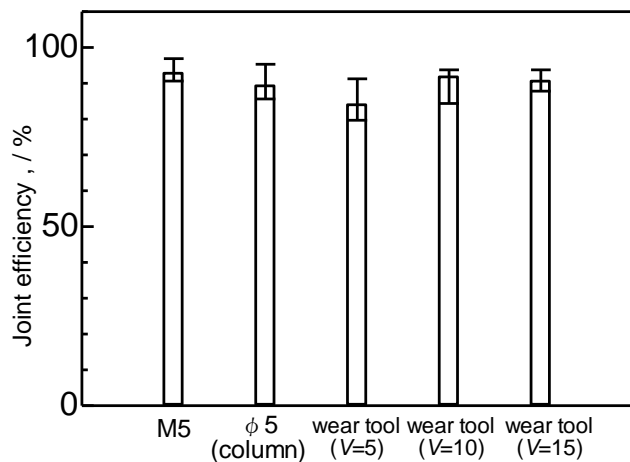
Fig. 4 Joint efficiency for each probe.

Fig. 4に各処理速度の摩耗前後のプローブと円柱プローブで母材の接合を実施し、継手の引張試験を行った結果を示す。プローブごとの強度に有意な差は確認されず、摩耗による継手効率への影響は見られない。
