1.はじめに

2.実験概要

A STUDY OF EVALUATION OF DAMAGE INSIDE RC FLOOR SLABS BY THERMOGRAPHY METHOD USING PAVEMENT HEAT Juichi KANAMITSU, Mutsuhito YANAI and Tetsukazu KIDA 以外からの熱の流出入を遮断するため,側面 に厚さ50mmの発泡スチロールを貼付けている。

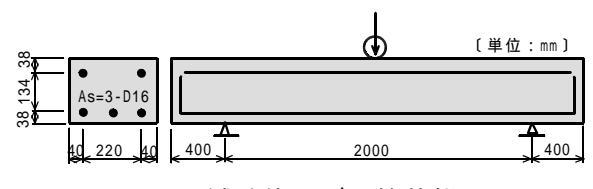
図-1 試験体及び配筋状態

試験体は,長さ2,800mm,幅300mm,高さ210 mmで主鉄筋にはSD295AのD16を3本使用し,せ ん断補強鉄筋はRC床版を想定して配置してい ない(図-1参照)。静荷重載荷実験は,走行荷 中央工学校 金光寿一 日大生産工 柳内睦人 日大生産工 木田哲量

重載荷実験装置を使用して,支間2,000mmの中 央に車輪(直径400mm,幅250mm)を停止した状態 で行い終局耐力まで載荷した。

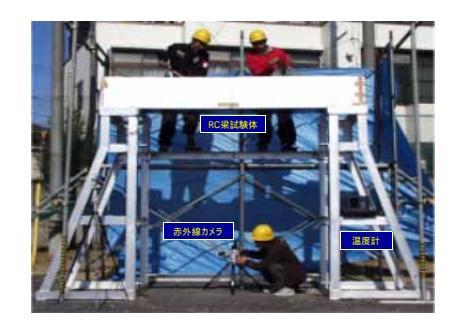
写真-1 測定状況

2.3 赤外線カメラによる測定方法及び条件 赤外線カメラ〔2次元非冷却マイクロボロメ ータ型,応答波長領域8.0~14.0µm,感度 0.
15 〕による温度測定は,高さ2.3mのL型鋼で 試験体を支え,測定距離1.65mの真下の位置か らパッシブ法では9:30から,また舗装熱では 12:00から10時間連続して時系列の熱画像を得 ることにした(写真-1参照)。なお,赤外線カ メラによる測定面は試験体の支点間の2,000 mmとなっている。また,試験体には測定面

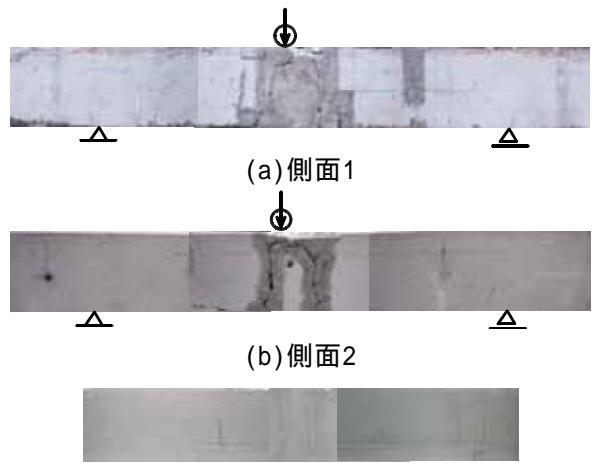
(c)底面(支点間2,000mm)写真-2 ひび割れ発生状況(終局破壊除荷後)

写真-2(a)~(c)及び図-2には,破壊後のひ び割れ進展状況を示す。

その結果,最大荷重となった約82kN時の破 壊形態は,写真-2に示すひび割れ進展状況か ら集中載荷位置である試験体の中央部を挟ん で,曲げ及びせん断力の影響からひび割れ幅 の大きいアーチ状のひび割れが確認され,コ ンクリートの圧縮破壊で終局を迎えているこ とが分かる。

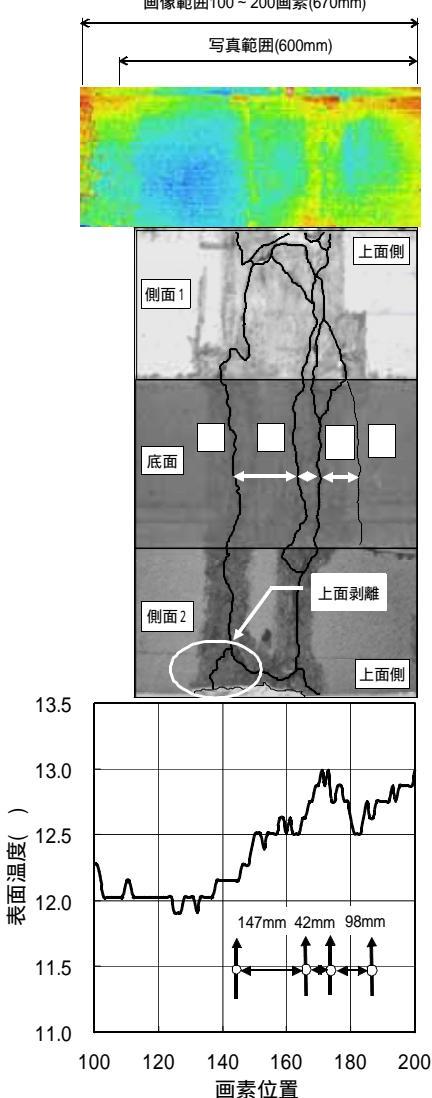
図-2 パッシブ熱画像と表面温度変化(12:10)

図-2に最大表面温度が得られた12:10の熱画 像とその温度分布をひび割れ写真展開図とと もに示す。この展開図は写真-2に示す試験体 の中央底面を基準に側面1及び側面2を合成し たものである。熱画像の範囲は,支点間2,000 mm(画素数300)の底面中心位置を切断して得ら れた画素位置の100~200画素目の670mmであ り,写真範囲は600mmである。なお,図中の ~ が底面に発生しているひび割れ位置とそ の間隔であり,除荷後のひび割れ幅は, ~ が0.2mm, が0.15mmであった。

画像範囲100~200画素(670mm)

その結果,外気温は最大表面温度が得られ た12:10までに5.6 上昇し,図-2に示す熱画 像ではひび割れ位置に帯状の高温部を確認す ることができる。しかし,図-2に発生してい るひび割れ幅は目視あるいは双眼鏡でも確認 できるものと思われ,このような帯状の温度 変化のみではコンクリート内部の損傷度を診 断したことにはならない。

本研究で得られた所見を以下に示す。 (1)パッシブ法では,底面に発生した0.2mm 幅のひび割れ部には帯状の高温域は確認さ れるが,内部の損傷度の評価は困難である。 (2)舗装熱の熱画像では,ひび割れ部で熱移 動が遮断され,温度分布変化の特徴から進 展状況を評価及び判定することができる。 (3)シミュレーションでは,ひび割れ下側へ の熱の廻り込みから温度変化に変化点が現れ, 水平投影寸法を評価できることが明らかになった。

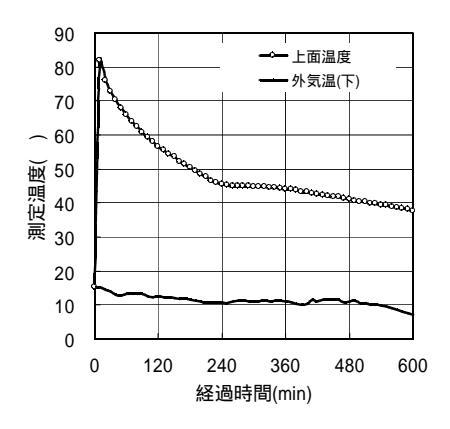
図-3 舗装熱で得られた上面温度

図-3は,舗装熱で得られたコンクリート上 面温度(プライマーと防水シート間)及び外気 温を熱電対で測定した時系列変化である。図-4には最大温度差となった1層舗設後360分の熱 画像と舗設開始時との温度差を示す。

想定したひび割れは,角度は50°の一定で 進展高さは70mmと140mmとし,幅を0.2mm,0.5 mm,1.0mmと変化させた。解析モデルの鳥瞰図 を図-5に示す。なお,解析は1/2要素分割モデ ルとして10節点4面体要素でメッシュ分割した。舗装熱を想定した熱負荷条件は,コンク リート上面温度をコンクリート上面に直接供給した(図-3参照)。また,熱伝達係数は,シ ミュレーションを繰返して実験値の表面温度 に最も近似した16.0(W/m²・K)の一定値とし た。ただし,試験体側面は完全断熱境界とし, 解析時間間隔は1分,結果の出力は2分間隔で 行った。

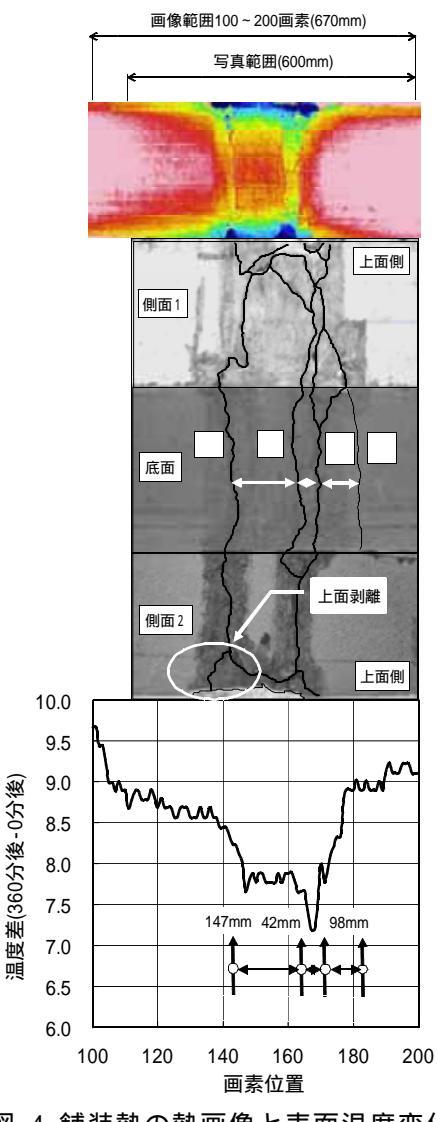
図-4 舗装熱の熱画像と表面温度変化

その結果,舗装熱で得られた熱画像は,図-2のパッシブ法とは明らかに異なり内部のひび 割れ部で熱移動が遮断され,ひび割れ進展状 況に対応した低温域となって内部の進展範囲 を確認することができる。図-4に示す底面の ひび割れ ~ 及び進展した側面のひび割れ と温度差変化とを比較してみると, - 間,

- 間及び - 間の各ひび割れ間の特徴を 示した温度差分布変化となっている。

先ず, - 間の温度差分布変化は,コンク リート梁上面の圧壊と側面1及び側面2のひび 割れがコンクリート内部でアーチ状に形成(閉 合)されていることなどに影響されているもの と推測できる。次に, - 間は側面1及び側 面2から確認できるように底面近傍でアーチ状 の閉合したひび割れとなっており,図-4に示 すとおりさらに低温域となって現れている。 また, - 間のひび割れは側面1には連続し て現れているものの,側面2には現れていない。 この - 間は,図-4の温度差変化には現れて いないことからも,側面1の表面近傍に発生している層状剥離と思われる。また,100画素目からひび割れまでの温度差が緩やかに変化しているのは,上面の層状剥離により熱伝達が拡散したためと考える。

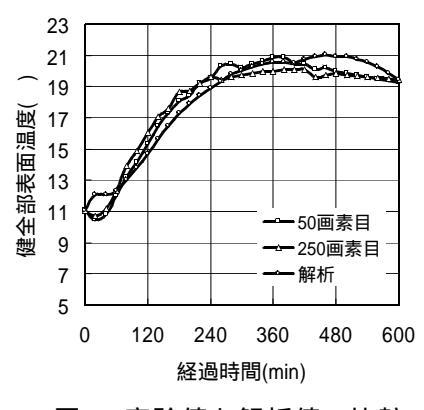
図-6 実験値と解析値の比較

図-6は実験及びシミュレーションで得られ た健全部の表面温度を比較したものである。 図-7には,360分経過後に得られた0.5mm幅の 表面温度分布画像と各ひび割れ幅のX断面にお ける表面温度変化を示す(図-5参照)。

その結果,図-6の表面温度の比較では解析 初期温度を実験値の表面温度に一致させてい るために熱伝達開始時間まで若干の相違が見 受けられるものの,それ以降の推移は実験値 を再現したものとなっている。図-7に示すひ

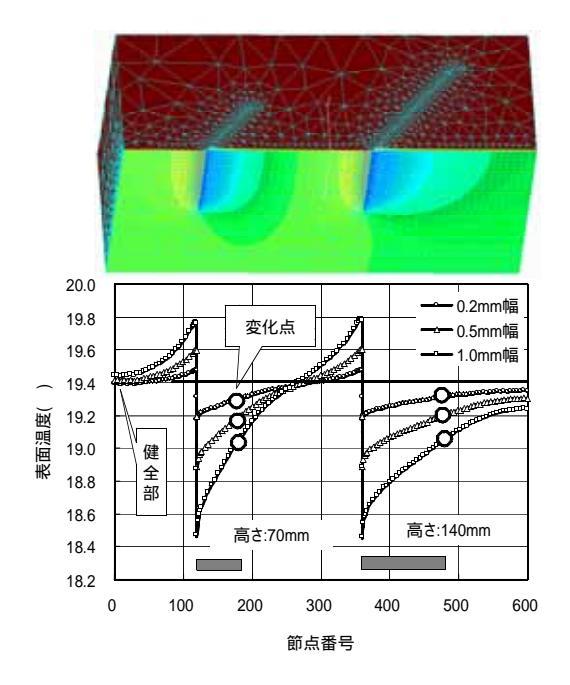
図-7 表面温度分布画像と温度変化(360分後)

び割れ領域の温度変化は,幅が大きくなるほ どひび割れ境界部で高温部が現れ,ひび割れ 領域内では大きな低温部となって現れている。 領域評価では,ひび割れ下側への熱の廻り込 みから変化点が現れており,水平投影寸法で ある60mm及び120mmを評価することができる。
