降雨後の影響下におけるパッシブサーモグラフィ法によるコンクリート診断

Concrete Diagnosis by the Passive Thermography Method under the Environment after Rainfall Juichi KANAMITSU, Mutsuhito YANAI

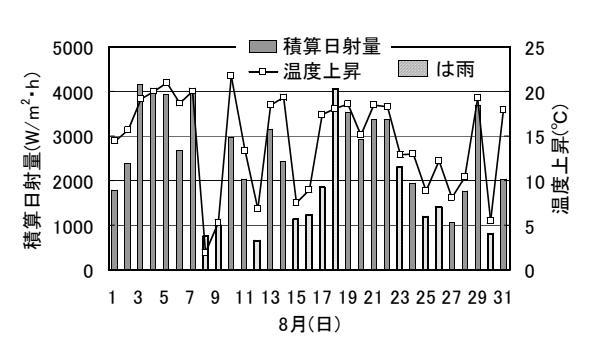
図-1 積算日射量と温度上昇(2006.8)

図-1は2006年8月1日から31日まで計測され たコンクリート表面の最大温度上昇とその最 大温度上昇までの積算日射量との関係である。 なお、この最大温度上昇は最大温度から日の 出時刻の温度を減算したものである。図-2に は両者の相関関係を示す。

その結果、17日、31日、14日及び10日は同 積算日射量と比較すると5℃以上も大きい特異 な温度上昇を示している。これらの気象条件 は、前日あるいは前々日が雨天となっている。 表-1に降雨時間帯と降雨時間及び合計降雨量

を示す。特に、9日は102.5mm/日の大雨で、翌 日の10日は積算日射量が少ない割には最も温 度上昇量が大きくなっており、日射波形に乱 れがなければ更なる温度上昇が期待できる(図 -3,図-4参照)。また、17日は8:00まで雨であ るが、気化熱の影響も見受けられず急激な温

度上昇を示し僅か1,838W/m<sup>2</sup>・hで17.7℃上昇 している。ここに、降雨後の影響を受けると 思われる日は表-1に示すとおり、降雨の翌日 となる10、13、17、18、24、27及び31日であ るが、積算日射量に対して特異な温度上昇日 となったのは、10、14、17及び31日である。 13日は積算日射量が3,159W/m<sup>2</sup>・hで18.5℃の 上昇、18日は4,051 W/m<sup>2</sup>・hで18.1℃の上昇、 24日は1,946 W/m<sup>2</sup>・hで13.0℃の上昇、27日は 1,069 W/m<sup>2</sup>・hで10.4℃の上昇となっており、 特に18日は図-2に示す平均値を下回っている。 4,051W/m<sup>2</sup>・hでは、図-2の回帰式から21.7℃ 程度になるはずであるが18.1℃の温度上昇に 止まっている。この温度上昇変化に影響する 因子としては、日射量の他に風速、湿度、外 気温及び蒸発潜熱が考えられる。18日は時刻2 :00まで雨が降っており、日の出時刻までの時 間は186分間である。湿度は日の出時で91%、 日の入り時が73%で8月の平均値とほぼ同様で ある。しかし、風速が最大で15m/s、日の出時

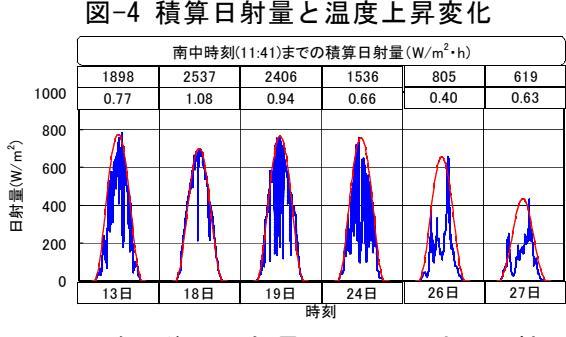
図-5 降雨後の日射量とBouguer式の比較

から日の入り時までの平均風速も6m/sを超え ており8月で最も強い風を受けている。18日は この強風条件によって蒸発潜熱及び大気への 熱拡散が増加したものと考える。一方、降雨 が健全部の温度上昇に影響を与えるならば、 12日は144分間20mmの降雨量があり、特異な温 度上昇は14日ではなく降雨後の13日になる。 図-5に実測の積算日射量とBouguer式で最大日 射量を一致させて算出した積算日射量との割 合(日射変動)を示す。この13日の積算日射量 は1,898W/m<sup>2</sup>・h、温度上昇は17.0℃、日射変 動の割合は0.77で、14日はそれぞれ2,315W/m<sup>2</sup>・h、18.4℃、0.75である。降雨後に特異な温 度上昇を示した10日、14日、17日、31日と共 通している気象条件は、時刻8:00まで降って

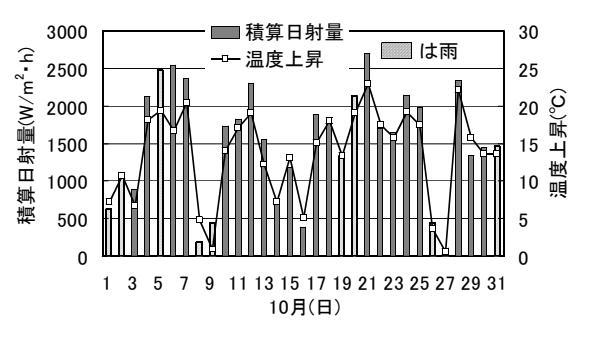
図-7 積算日射量と温度上昇(2007.10)

次に図-7は季節別の温度上昇を比較した 2007年10月1日から31日までの温度上昇と最大 温度までの積算日射量との関係である。また、 図-8には両者の相関関係を示す。表-2には降 雨時間と降雨量を示す。

その結果、図-2の8月と比較すると温度上昇 は積算日射量との相関が強くなっている。最 も温度上昇が大きくなった21日も降雨後では あるが雨量は少なく、最大風速は10m/sを超え ており積算日射量とほぼ比例関係にある。一 方、28日は27日の大雨により同積算日射量と 比べると2℃程度は温度上昇が大きくなってい る。28日の最大温度までの積算日射量は図-7 に示す通り2,341W/m<sup>2</sup>・hで日の出時からの温 度上昇は22.1℃である。しかし、日射波形の 乱れを実測の積算日射量と Bouguer式で算出 した積算日射量と比較すると(最大温度となっ た13:10まで)、0.82であり(図-9参照)、乱れ がなければ22.1℃以上の上昇量が得られたも のと思われる。なお、降雨後の6日については 積算日射量は最大温度となった時刻14:00まで 2,541W/m<sup>2</sup>・hであるが、Bouguer式で算出した 積算日射量との割合は0.53であり、16.6℃の 上昇量に止まっている。

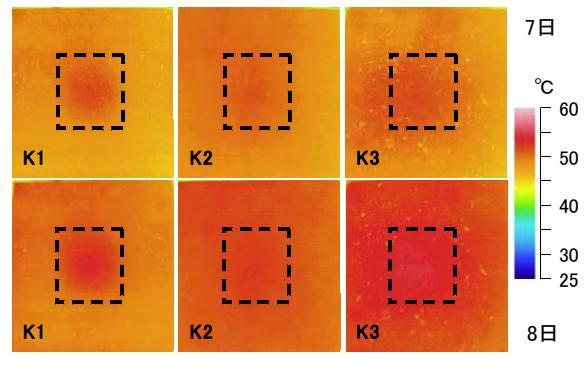
写真-1 熱画像(8月7日, 8日)

写真-1に7日及び8日の時刻13:00に得られた K試験体の熱画像を示す。両日ともに各欠陥位 置には欠陥深さに対応した高温域を確認する ことができるが、特に欠陥深さ40mmであるK2 (浸漬)及びK3試験体(乾燥)は7日の方が鮮明 で、8日のK3については視覚的に欠陥を確認す ることは困難である。

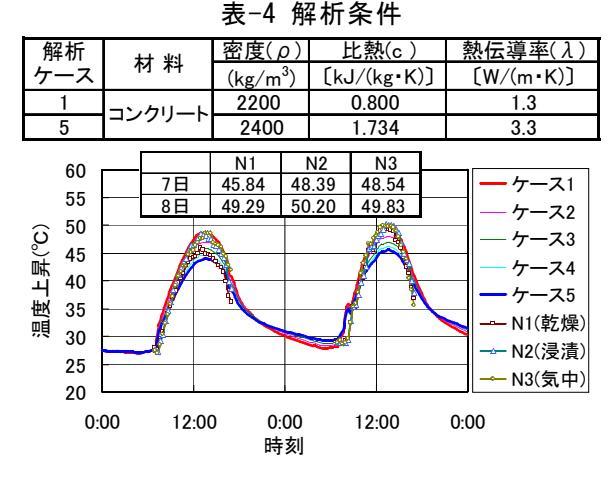
図-13 健全部 (N試験体)の温度上昇

二次元非定常熱伝導解析は、汎用FEMプログ ラムCOSMOS/M を使用した。図-12に解析モデ ルを表-4に解析に用いた熱特性を示す。その 熱特性は、絶乾を想定した最小値から高含水 率を想定した最大値までの5ケースを比例関係 に設定して深さ40mmまでを一定変化させシミ ュレートした。また、熱伝達係数は14W/(m<sup>2</sup>・ K)の一定値としている。図-13は健全部温度を 比較したものである。熱パラメータ(cρλ)が 大きくなるほど健全部の表面温度は低下する ことになり、再現性には表面の乾湿状態に対 応させて吸熱日射量を大きくする必要がある。 図-14はK2, K3試験体及びケース1とケース5と の試験体中央の温度差分布変化(8月7日13:00) である。熱拡散率が大きくなるほど欠陥部温 度が大きくなり、含水率が高いほど欠陥検出 に有効であることが分かる。
