1 はじめに

## Study on Eddy Current Testing of Liquid Rocket Combustion Chamber by Oprobe

Yuri SATO, Kiyoshi KOYAMA and Hiroshi HOSHIKAWA

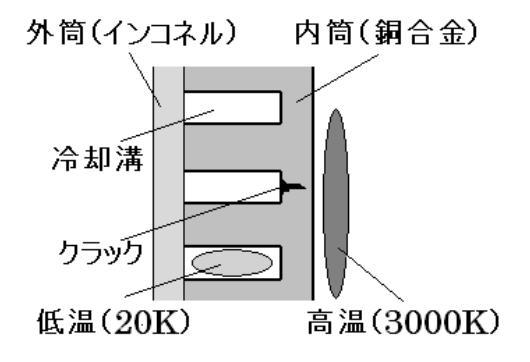
図1 ロケット燃焼器の断面図

液体水素を推進剤にするロケット燃焼器の 断面図を図1に示す。ロケット燃焼器は、液体 水素冷却剤用溝(以下、冷却溝)を有する銅合 金製内筒と、インコネル製補強外筒で構成され ている。冷却用溝は、内筒外周側の周囲方向に、 1mmの溝が1.5mm間隔で形成されている。

ロケット発射時、内筒スカート部は 3000K もの超高温燃焼ガスに曝される。内筒スカート 部分の融解を防ぐため 20Kの液体水素冷却剤 を流す必要がある。この温度差により冷却溝内 部には、大きな温度勾配と過大な熱ひずみが発 生する。内筒部は、熱膨張しようとするが、屈 強なインコネル製外筒により拘束されるため、 内筒の燃焼ガス側表面に大きな応力が生じる。 そのため、応力により溝方向に亀裂が入ること があり、それをクラックと言う。ロケット燃焼 器の健全性を評価する上で、冷却溝のクラック 検出は重要である。燃焼試験毎にクラックの発 生数を確認できれば、液体ロケット燃焼器の寿 命予測を確立する重要な情報となる。

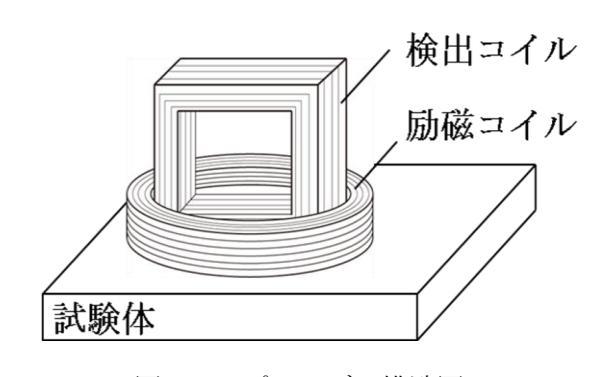
図 2 **0**プローブの構造図

Θプローブは、円形横置きの励磁コイルに矩 形縦置きの検出コイルを入れた図2の構造で ある。
のプローブの
励磁コイルに
交流電流を
流 すと、右ネジの法則によりコイルの中心を抜け るように磁束が発生する。Θプローブが金属試 験体の上にある場合、試験体には励磁コイルに 流れる電流と逆向きに渦電流が誘導される。検 出コイルは巻線方向と平行の渦電流によって 発生する巻線方向と垂直の磁束を、起電力とし て検出する。そのため、試験体にキズがない場 合、渦電流が発生する磁束は左右均等なので、 検出コイルの巻線方向に垂直な磁束は打ち消 し合い起電力は発生しない。この検出原理によ りのプローブはリフトオフの影響を受けない。 試験体にキズがある場合、渦電流はキズを避け て通る。その為、キズ側の渦電流によって発生 する磁束は強くなり、検出コイルを通過するこ とで起電力を生じる。

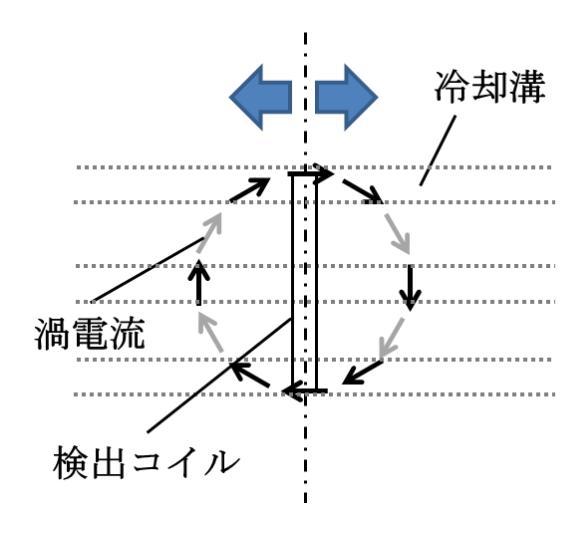
Θプローブを内筒側に置く。励磁コイルに誘 導される渦電流は図3に示すように冷却溝部 とその間部で渦電流強度が異なる。図 3.4 では、 濃い色の矢印が強く淡い色の矢印が弱い渦電 流を示している。検出コイルを溝と垂直に設置 することで、検出コイルの巻線方向を軸(図 3,4 中の一点鎖線)として左右対称に渦電流が 分布する。したがって検出コイルと冷却溝が垂 直状態を保っている時は、左右対称に磁束が発 生し総和は零なので起電力は発生せず、さらに 冷却溝による雑音は発生しない。図4に溝方向 にキズがある時の渦電流の流れを示す。渦電流 はキズを避けて流れるので渦電流の対称性が 崩れる。その為、検出コイルは巻線方向に平行 な渦電流によって発生する磁束を起電力とし て検出する。

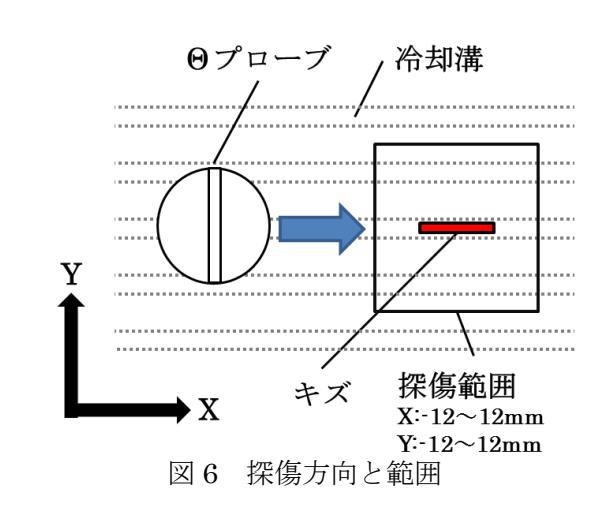
Θプローブの寸法は励磁コイルが直径 9mm、
 巻線断面積 1mm<sup>2</sup>である。検出コイルが長さ
 7mm、巻線断面積 1mm<sup>2</sup>である。図 6 に、プローブの配置と走査方向、探傷範囲を示す。

試験体とΘプローブの間に OHP シート(リ フトオフ 0.2mm)を敷きリフトオフを一定に 保った。励磁コイルに 6V を印加し、探傷周波 数は 25 k Hz とした。この時、渦電流の浸透深 さ 1.01mm となる。探傷範囲は、キズを中心 に X-12~12mm,Y-12~12mm とした。Θプロ ーブを X 方向に裏面探傷を行った。

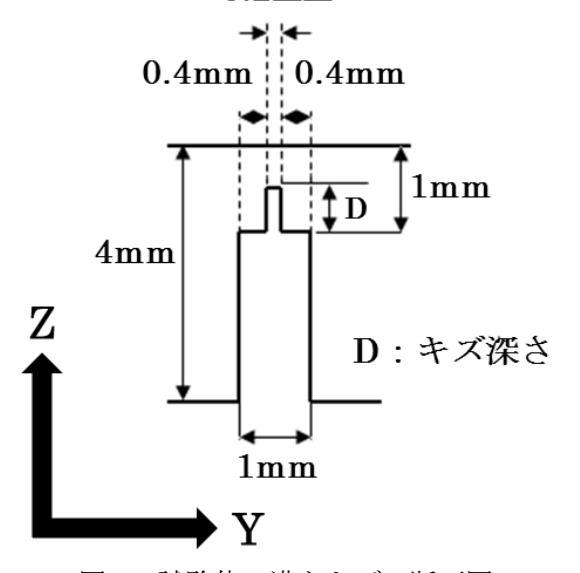
図5 試験体の溝とキズの断面図

図5に、試験体に施した溝とキズの断面図を 示す。試験体は縦160mm,横160mm,厚さ 4mmのアルミニウム板で、機械加工により 1.5mm間隔で幅1mm,深さ3mmの溝を本施 した。その内の3本の溝に、放電加工により矩 形のキズ(模擬クラック)を施した。 キズは3種類あり、溝底厚1mmに対して深さ 25%,50%,75%,長さ10mmである。

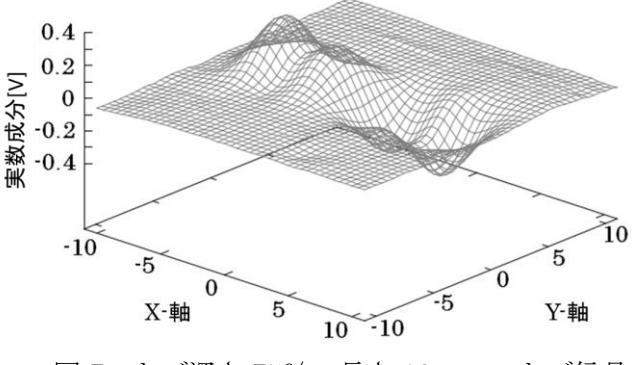
図7 キズ深さ75%、長さ10mmのキズ信号

図 7 に、Θプローブを用いて検出コイルに対 し垂直なキズ(深さ 75%、長さ 10mm)を 2 次元走査し、得られた信号を 3 次元表示した。

信号の山と谷が細長いキズの末端を示して おり、溝部による雑音は小さく、大きな信号が 得られていることが分かる。

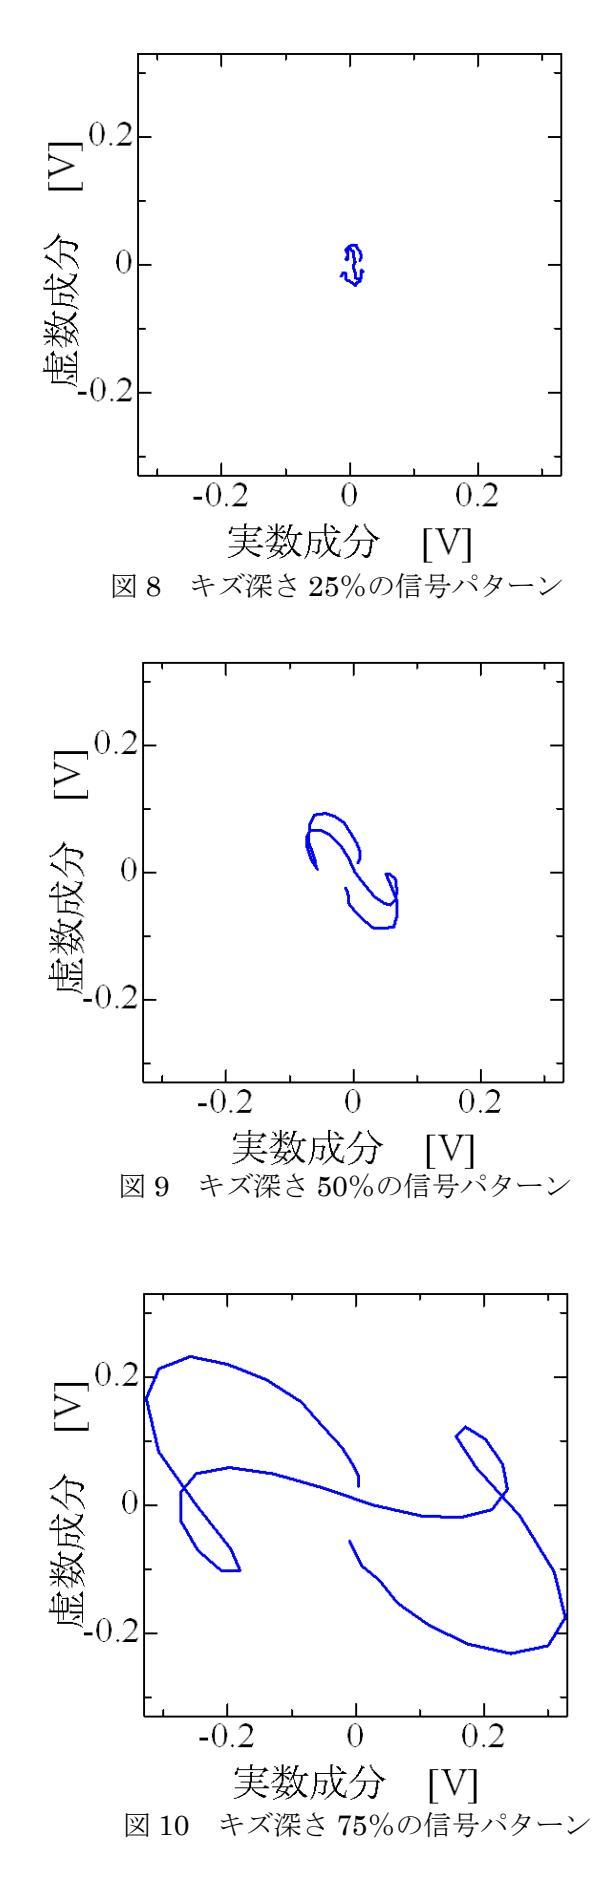
図 8、9、10、には、Θプローブがキズの真上を通過したときの信号パターンを示す。図 8
は深さ 25%、図 9 は 50%、図 10 は 75%であり、いずれもキズ長さ 10mm である。
図 8、9、10、を見比べるとキズ深さが浅くな

図 8、9、10、を見比へるとキス保さか残くな るにつれ信号が小さくなっていくのが見て取 れる。パターン信号の捻じれは、励磁コイルの 直径よりキズ長さが長いと渦電流が複雑な流 れをするためである。

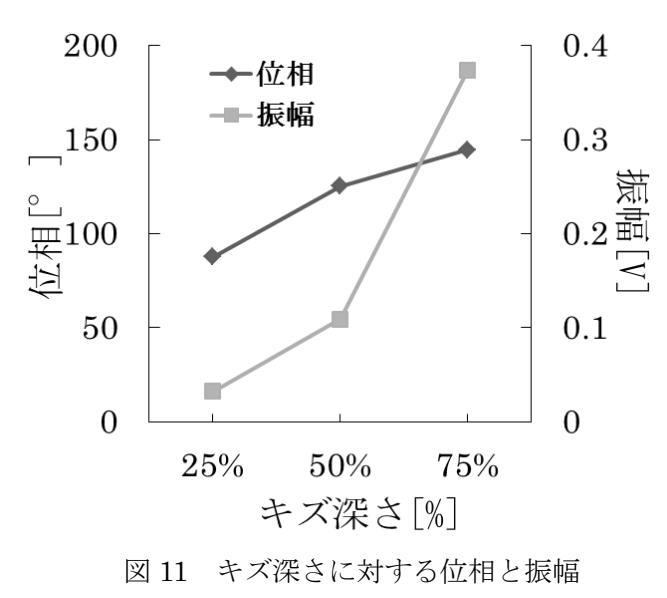
図 11 は、キズ深さに対する位相と振幅を示す。 キズ深さが深くなるにつれ、位相も振幅も変化 しているのがわかる。

その結果、裏面側であっても溝にあるキズの 検出が可能であることが分かった。キズ深さが 深くなるにつれて信号が大きくなることが分 かる。また、キズが深くなるにつれ位相が進ん でいるのが分かる。この位相によりキズ深さ評 価の可能性を期待している。溝部探傷にΘプロ ーブを利用することで、今後の液体ロケット燃 焼器のキズ検出に期待できる。
