パッシブサーモグラフィ法を適用した盛土施工の 品質管理に関する研究

中央工学校 ○金光 寿一 日大生産工 栁内 睦人 中日本高速道路(株) 阿部 徳男

A Study on Embankment Compaction Management Method Using A Passive Thermography Technique

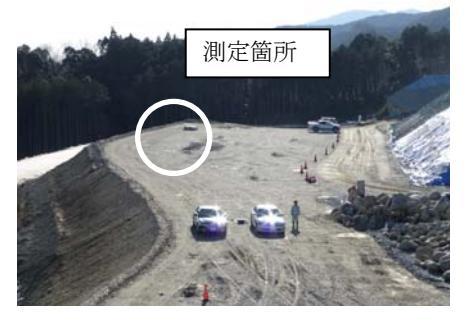
(a) 下り PA 工事現場

実証実験として愛知県新城市の新東名高速 道路設楽原PA工事の下り線現場にて温度測定 を行った。設楽原PAは土工量240万m³、最大切 土高さは約90m、盛土部の最大高さは約40mに 及ぶ。盛土材は、PA内の切土部からの発生土 に加え、周辺のトンネル工事における掘削ズ リ、また工事に伴う建設発生土が有効に利用 されている。主な盛土材料は、まさ土や結晶 片岩であり、このうち約35%が三波川帯結晶 片岩材となっている。PA路体部盛土の温度測 定は、施工中では安全管理及び工事進行に支 障をきたすことから、既に計画面まで締固め が終了している路体上面を振動ローラー (10t)で再転圧を実施して温度変化を確認し た。写真-1に新東名高速道路設楽原PA工事現 場と測定箇所を示す。赤外線カメラによる現 場測定は平成25年3月22日の9:59~12:20であ る。RI計法は、振動ローラーでの再転圧(7往

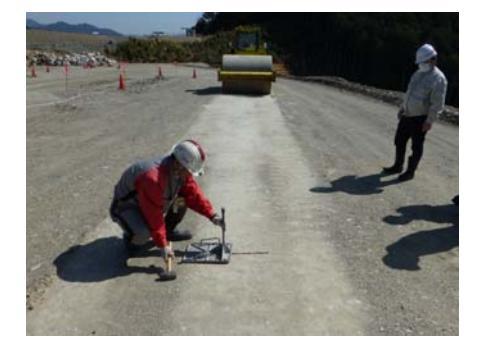
(b) 再転圧測定箇所とRI 計測

復)を行い、特異な温度を示す箇所に対して含 水比及び空気間隙率を計測した。

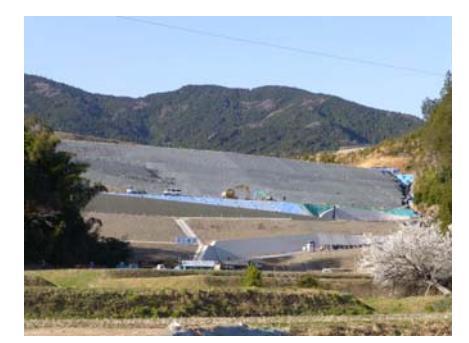
(c)のり面測定箇所写真-1 設楽原 PA 工事の測定現場

測定では、三脚で赤外線カメラを固定し、 同位置から撮影することによって再転圧箇所 と転圧を行っていない箇所との温度変化の相 違、また、振動ローラによる締固め中及び締 固め回数による温度変化を比較した。さらに、 写真-1(c)に示すのり面の温度測定も実施し た。使用した赤外線カメラは、R300〔2次元 非冷却マイクロポロメータ型,応答波長領域 8.0~14.0 μ m,感度0.05°C(30 °C黒体炉にて)、 空間分解能1.21mrad〕である。

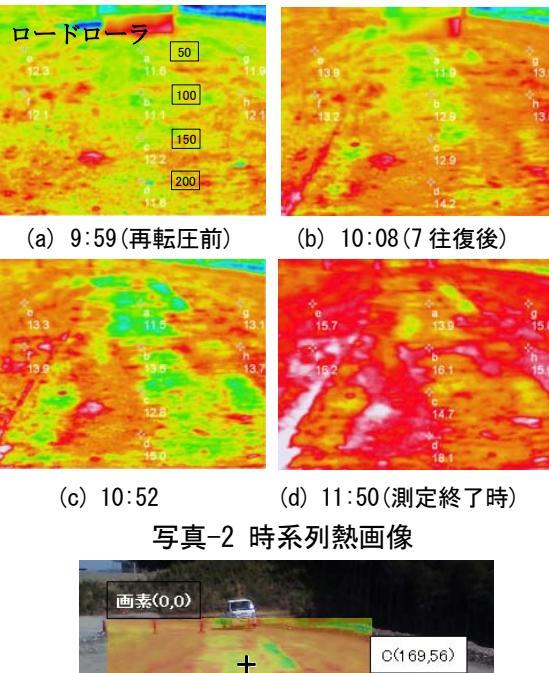
写真-3 重ね画像と RI 計法の測定位置

C(169,56) E(169,81) A(169,109) 異常箇所 画素(320,240);

気象庁発表の測定現場に最も近い愛知県新城 市の天候を示しておく。先ず測定日までの3月 の雨量は、1日に36mm、13日に51mm、18日に 48.5mm、そして前々日の20日に13.5mmである。 天候は晴れ時々曇りで外気温は6:10に最低温 度1.1℃で、10:00には12.2℃、12:00に15.2℃、 日の出から測定終了までの外気温上昇は概ね 14℃である。10:00に実測した現地の外気温は 13.4℃であった。また、風速は比較的強く平 均で4.5m/sであった。写真-2(a)~(d)に得ら れた時系列熱画像を示す。(a)の9:59分の熱画 像は比較することになる振動ローラで再転圧 を行う前に得られたもの、(b)は7回目の再転 圧後の熱画像、(c)及び(d)は測定を開始して1 時間と2時間後の熱画像である。また、写真-3 には各熱画像の再転圧箇所が分かるように可 視像と重ね合わせた熱画像を示す。図中の A, B, CはRI計測位置である。赤外線カメラとA 箇所までの距離は8.6m、B箇所まで13.6m、C箇 所まで16.6mである。なお、熱画像の温度レン ジは全別画像とも5℃~25℃の一定である。

表-1に写真-3のA, B, C箇所の温度と共にRI 計法で得られた含水比、湿潤密度及び空気間 隙率を示す。既往の研究で行った実験¹⁾とは異 なり空気間隙率との相関は得られなかった。 これは、RI計法は深さ200mmまでの含水比及び 湿潤密度を測定すること、また盛土材料の材 質、粒度のバラツキが表層部付近の温度に影 響して相関が得られなかったものと考える。

図-1には走行方向の中心位置のラインプロファイル温度を示す。横軸の画素(Pixel)の位置は写真-3のとおりである。図中の9:59の25 画素目の高温度は鉄輪ローラーの温度が現れている。このように同じ再転圧箇所ではあるが、特異な温度変化を示す箇所を数多く確認することができる。図中の矢印は、再転圧を開始する前の9:59の温度が低下しているのに対して再転圧後、逆に増加している箇所である。既往の供試体を用いた実験では、締固めて空気間隙率が減少すると温度上昇は少なくなる傾向にあるが、この位置は逆に増加している。このような特異な箇所に対して品質評価を行えば、より信頼性の向上に繋がるものと考える。

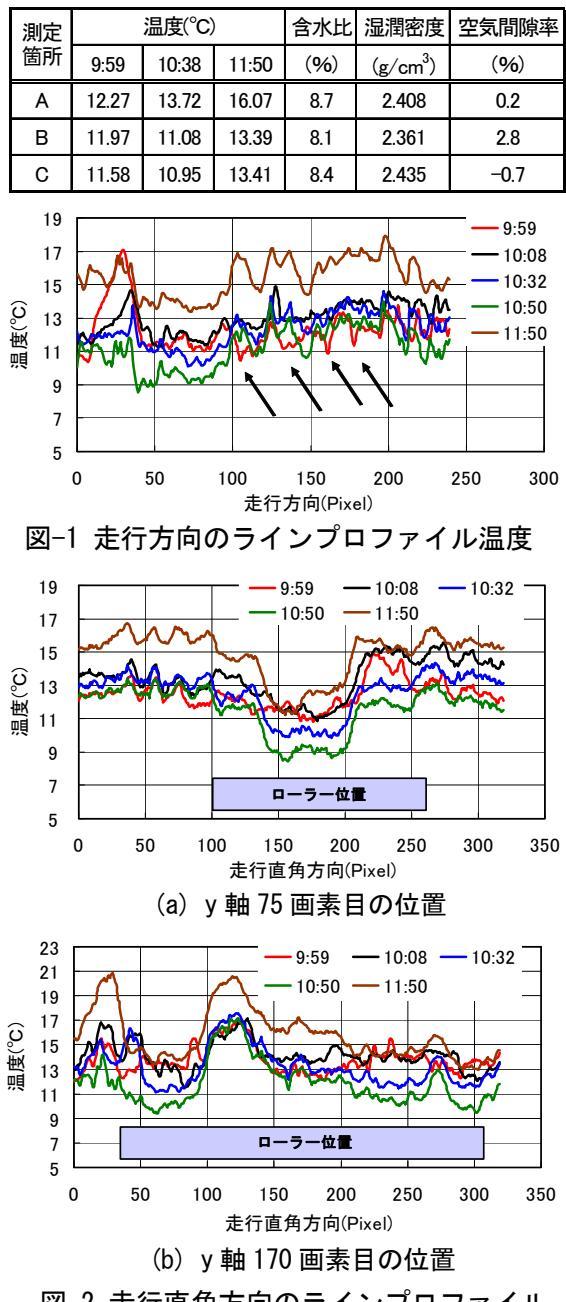
図-2 走行直角方向のラインプロファイル

一方、図-2はy軸方向の75画素目及び170画 素目の走行直角方向のラインプロファイル温 度である。(a)の位置のラインプロファイル温 度は、振動ローラーの中央部は再転圧を行っ ていない箇所よりも温度が低い。しかし、再 転圧を開始する前の9:59の200~250画素の温 度は既に特異な高温度を示しており、一時的 に再転圧から温度は低下するものの中央部と 同様な温度とはならない。今回の赤外線カメ ラを用いた現場実測は、前述のとおり既に締 固められた状態ではあるが、表面の凹凸によ る振動ローラーの浮きや跳ねで均等な転圧が できていないことも温度変化に影響している ものと考える。言い換えれば、熱画像の温度 差から転圧の状態を評価できることが明らか になった。図-2(b)は写真-2の全てに異常な温 度となって現れているv軸方向の170画素目の ラインプロファイル温度である。特に9:59の 125 画素目には異常な温度となって現れてお

り、日射を受けるほど他の箇所よりも温度変 化量が多く再転圧の効果が現れていない。温 度変化と振動ローラとの関係では、75画素目 及び220画素目付近は再転圧を開始する前の 9:59よりも温度は低くなっており再転圧が行 われた状態が確認される。このような温度較 差を考えると、高い温度上昇を示した箇所は、 表層近傍だけでなく盛土内部も締固め度が低 い可能性があることが推察される。

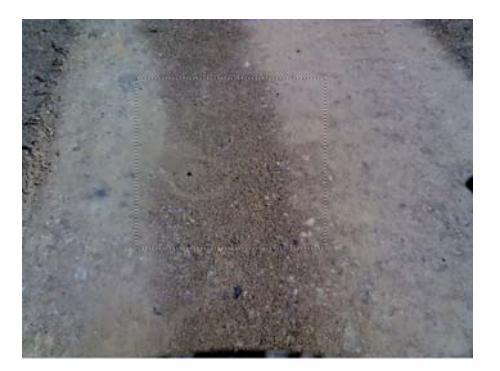
写真-4 異常箇所の状況

在する。測定時間は11:53 で、測定距離は真 上から130cmの高さである。その表面の状況 は再転圧を行った両側と比べて結晶片岩の粒 子が砕かれて粗く、視覚的にも細粗粒砂が層 で分布した状態となっている。熱画像では、 22.4℃を示しており、締固められた箇所と比 較すると 9.2℃もの較差が生じている。熱画 像で得られた最大温度は 23.31℃、最小温度 は 12.19℃、また平均温度は 17.06℃であった。

写真-4 及び写真-5 に特異箇所の状態と共 に熱画像を示す。前述したとおり写真-2(a) の熱画像には既に特異な温度を示す箇所が存

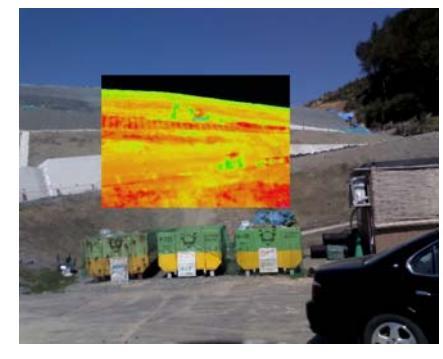
写真-6 のり面と熱画像

写真-6にPAののり面と重ね合わせた熱画像 を、また、図-3にはx軸方向A及びB箇所のライ ンプロファイル温度を示す。のり面までの測定 距離は概ね30mで、測定時間は12:22である。測 定時は施工中でのり面の状況を確認すること はできなかったが、特にBラインの温度には大 きな変動が見られる。また、熱画像中に示すの り面下部においても特異な高温域が確認でき る。特にのり面は締固めが不十分になり易く、 評価方法も確立されていないという現状にあ る。サーモグラフィ法では非接触で、しかも視 覚的に雨水浸透による高含水比の箇所や湧水 箇所及び変状部を抽出できる可能性が高い。

- (1)現場温度測定では、再転圧前にも拘わらず 既に材料の粒度のバラツキ及び締固めの 状態や含水比の相違と思われる温度変化 が確認された。
- (2)現場盛土の再転圧箇所は、既に一度締固められた状態であり、表面の凹凸による振動ローラーの浮きや跳ねで均等な転圧ができていないことが温度変化から確認できる。言い換えれば、熱画像の温度差から転圧の状態を評価できることが示唆された。
- (3)のり面の熱画像内には10℃以上の温度差が 確認された。のり面は締固めが不十分にな り易く、評価方法も確立されていない。サ ーモグラフィ法では非破壊検査接触で、し かも視覚的に雨水浸透による高含水比の箇 所や涌水箇所及び変状部を抽出できる可能 性が高い。
