日本大学生産工学部における強震観測

ーその3 39号館における観測の概要-

Strong-motion Observation of College of Industrial Technology, Nihon University - Part 3 Outline of Observation of No. 39 building -

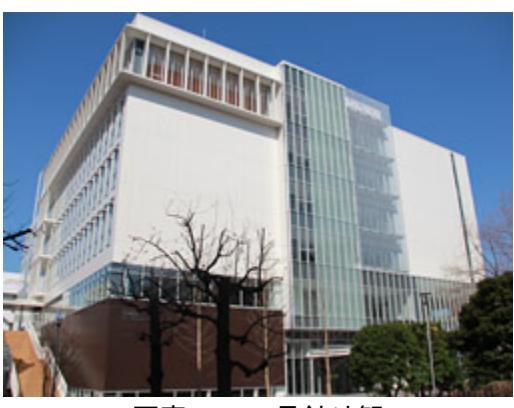
写真1 39 号館外観

高30.08m)の建物で、上部構造は鉄骨造(S造) の純ラーメン構造であり、建物の平面形状は、 南北約47m×東西約53mの長方形の比較的整形 な建物で、立面形状は6階西側がセットバック した形状となっている。

写真1に39号館の外観写真を、図1にキャンパ ス内の強震計配置図を示す。39号館は、生産工 学部創立60周年を記念して、2012年3月に竣工 した新しい建物である。キャンパス内の西側に 位置し、地上6階建ての建物高さH=30.90m(軒

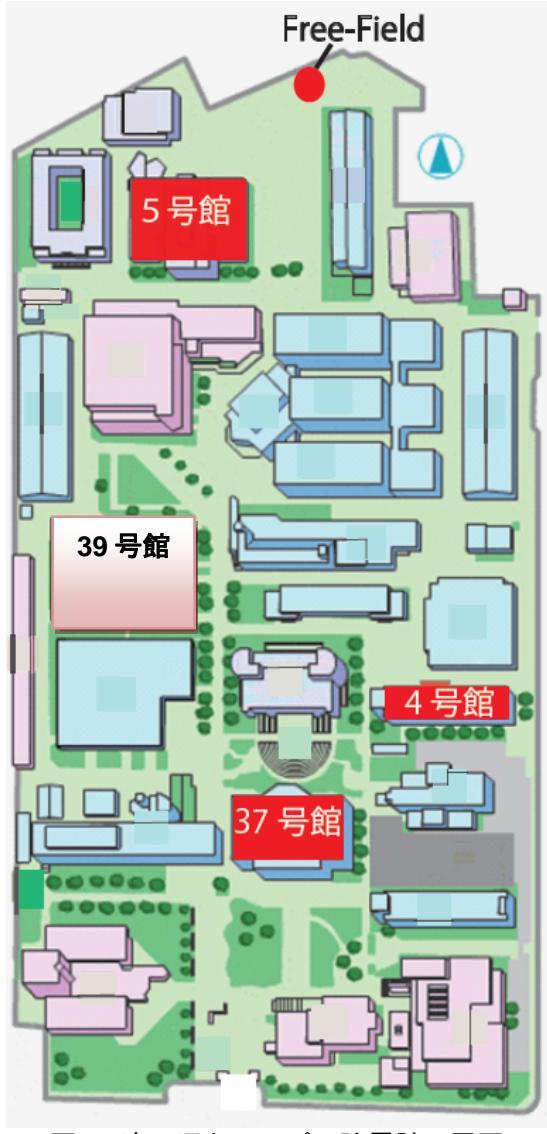
図1 津田沼キャンパス強震計配置図

強震計(センサー)は、建物内の地上1階, 3階および6階の3箇所に設置し、建物の高さ方 向の振動モード形が観測できるように計画し た。

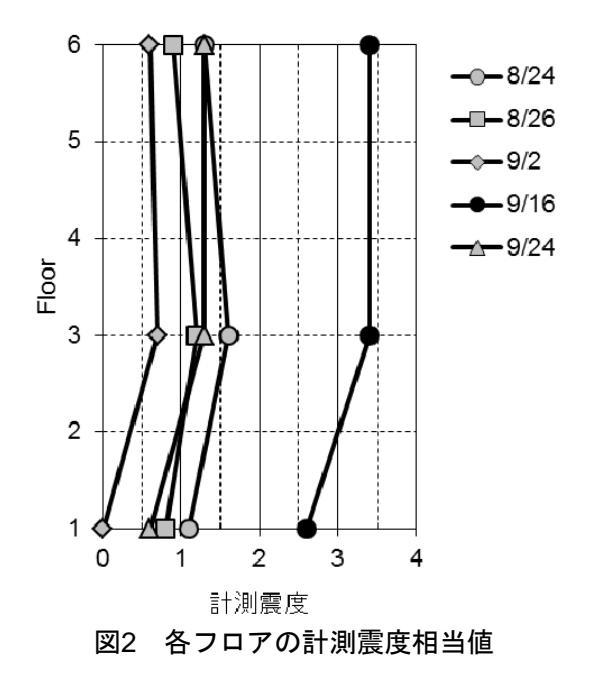
表2に示した地震における39号館1階,3 階および6階での計測震度相当値の観測結果 を図2に示す。いずれの地震においても,1 階に比べ,3階および6階での計測震度相当 値が大きな値を示しており,同じ建物でも階 によって地震時の揺れ方が異なることがわか る。但し39号館では,3階と6階での計測震 度相当値の差異は僅かである。

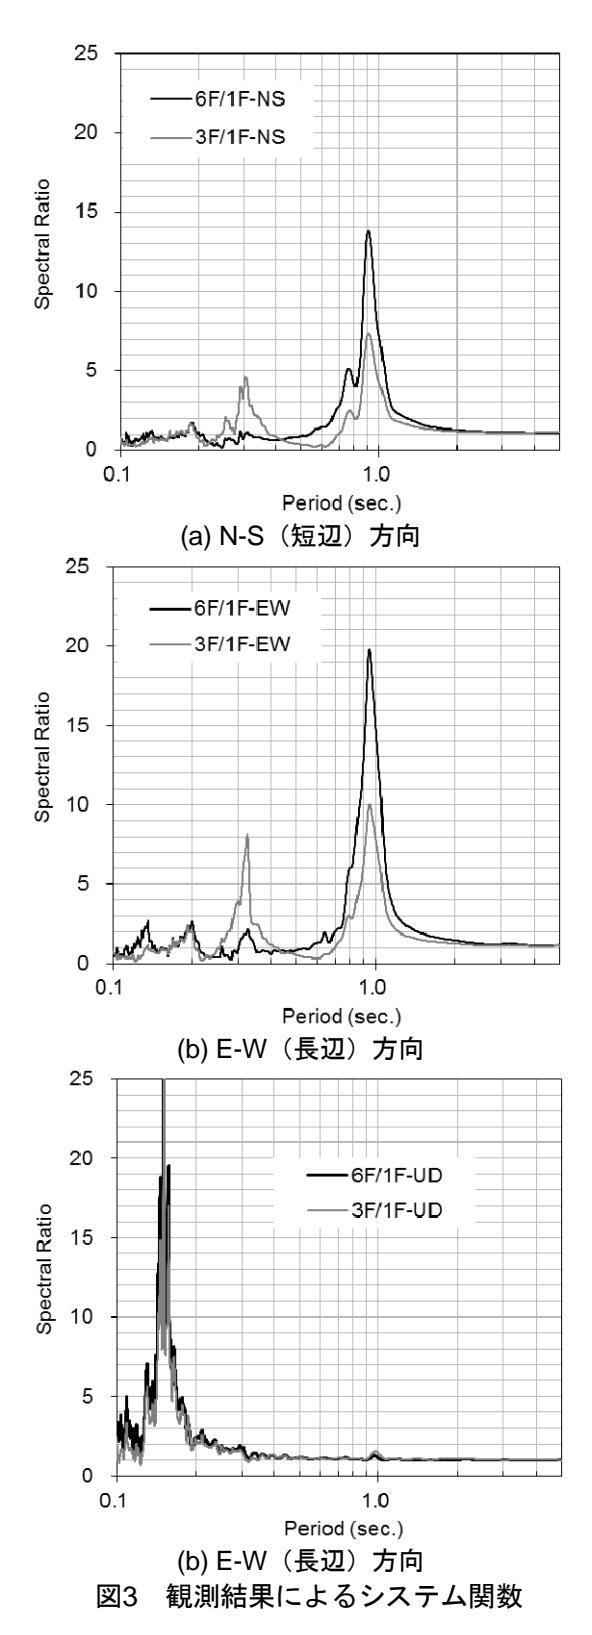
関数)を求めた結果を図3に示す。なおスペクトルは全て Hanning ウインドウでスムージングを掛けている。図3から推定した1次~3次の固有周期(固有振動数)を表4に示す。

NS (短辺) 方向では, 0.908 秒, 0.304 秒, 0.187 秒にピークが見られ, それぞれ1次, 2 次, 3 次固有周期と推定される。また 0.764 秒に小さなピークがあるが, これは捩じれモ ードの周期と考えられる。EW (長辺) 方向 では, 0.947 秒, 0.325 秒, 0.192 秒にピークが 見られ,同様に1次, 2次, 3 次固有周期と推 定される。これら水平方向の固有周期は, NS 方向, EW 方向ともほぼ同様な値であり,既 報 (その1)²⁾で報告したS造8階建ての37 号館の固有周期 (NS 方向1次 0.975 秒, 2次 0.313 秒, 3 次 0.181 秒, EW 方向 1 次 0.987 秒, 2次 0.328 秒, 3 次 0.181 秒) とも近い値 であった。

一方鉛直方向の1次固有周期は0.151秒で あり,水平方向に比べ約1/6となっている。

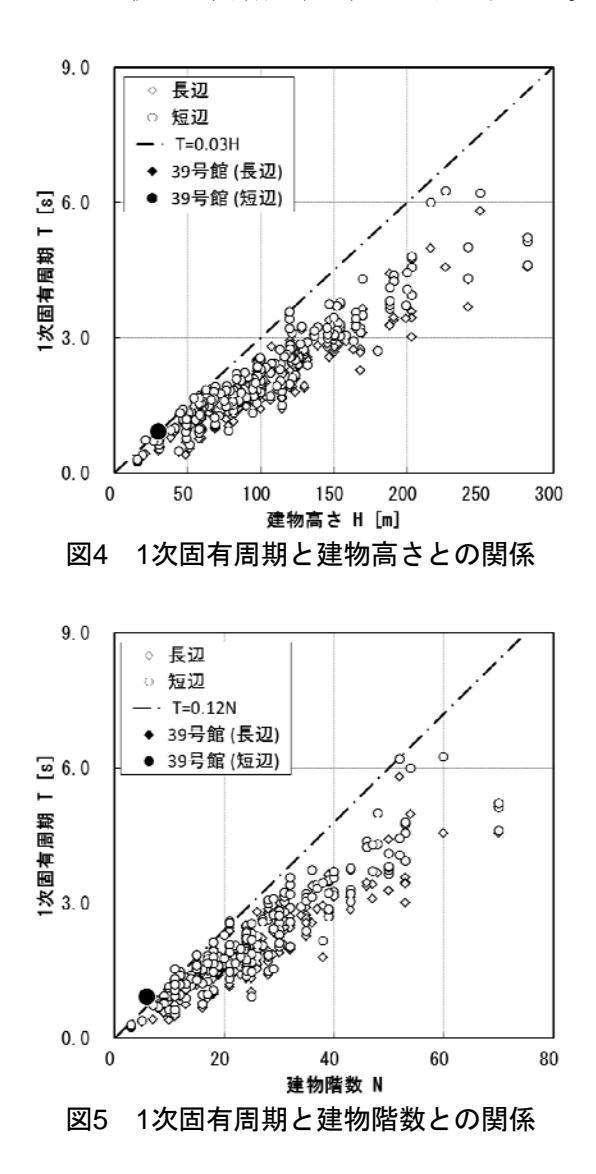
との関係を既存の建物の実測データ³⁾にプロ ットして示す。図中には耐震設計に用いられ る建物高さと固有周期との関係式T=0.03Hの 線も記入しているが、39号館はほぼT=0.03H の線と一致している。既存建物の実測データ と比較すると、若干固有周期は長めであり、 柔らかい建物であると言える。

同様に図5に1次固有周期と建物階数Nと の関係を示す。同図からも既存建物の実測デ ータと比較して固有周期は長い建物と言える。

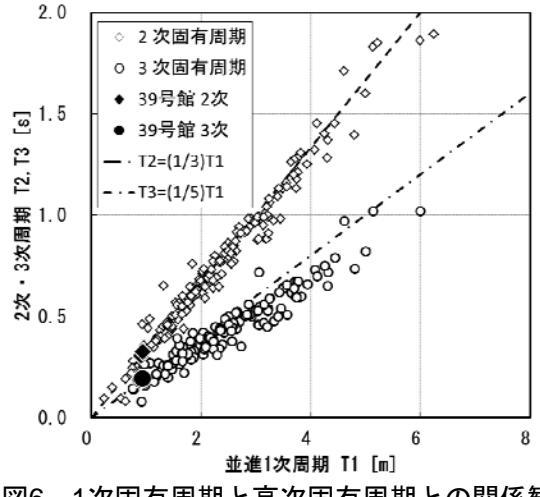
図6に1次固有周期と2次,3次固有周期 との関係を示す。図中には、連続体のせん断 棒⁴⁾の1次固有周期T₁と2次T₂,3次T₃固有 周期の関係を表すT₂=(1/3)T₁,T₃=(1/5)T₁の線 も示しているが、39号館はほぼそれらの線と 一致している。このことから39号館はせん断 型の振動モード系の建物であることがわかる。
