接着剤塗布型コンクリート舗装した RC 床版の劣化診断および健全度の評価

Evaluation of Degradation Diagnosis and Soundness of RC Slab with Applied Adhesive Concrete Pavement

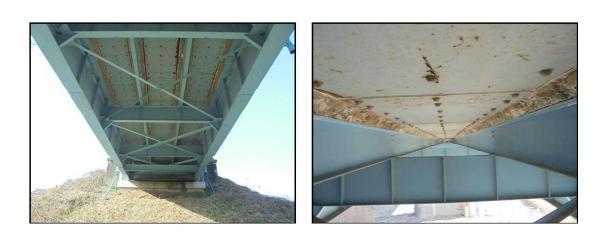
(1) 鋼げたの塗装 (2) 鋼板接着補強 図-1 鋼げたの塗装および鋼板接着補強

補修・補強時の状況を図-1に示す.橋梁台帳 による補修・補強の経歴は、1978年に鋼げたに 塗装工(図-1(1))を施している.RC床版の補 強については、1993年に補強も兼ねた鋼繊維補 強コンクリート舗装(以下,SFRC舗装)が施 されている.この当時のコンクリート舗装法は RC床版を切削・研掃後、直接SFRCを打ち込む 補強法である.また、1995年にはRC床版の耐 疲労性の向上を図る補強法として 0.4mmの鋼板 を用いた鋼板接着が施された(図-1(2)).その 後、1993年に補強も兼ねたコンクリート舗装が 12年後の2005年に、コンクリート舗装が 2年後の2005年に、コンクリート舗装と既設 RC床版との界面がはく離に至った.2006年に 既存のコンクリート舗装部を撤去し、新たに補 強も兼ねた鋼繊維補強コンクリート(SFRC)舗

装が施された. この SFRC 舗装は,はく離を抑 制するために舗装界面に高耐久型エポキシ系接 着剤を塗布した.

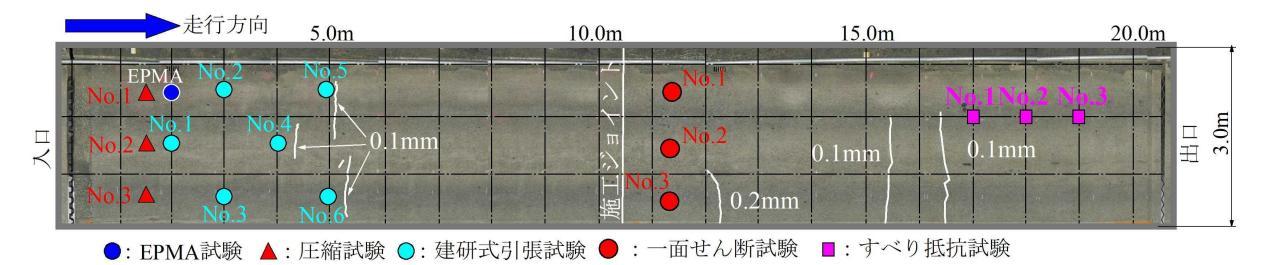
図-2 各種診断およびクラック発生位置

よるひび割れ状況およびコア採取位置を図-2に 示す.橋面のひび割れ幅の計測にはクラックゲ ージを用いた.SFRC 舗装のひび割れ発生は橋 軸直角方向に6本が確認された.発生位置は図-2に示すように,伸縮継手から5m付近の橋軸直 角方向にひび割れ幅 0.1mm,長さ1mのひび割 れが1本,約1m離れた位置に0.1mm,長さ1.5m のひび割れがが2本発生している.また,伸縮 継手から12m付近にひび割れ幅 0.2mmのひび 割れが軸直角方向に長さ1.2m程度発生してい る.さらに,伸縮継手から15m,16m付近の軸 直下方向にひび割れ幅 0.1mm,長さ2m程度の ひび割れが発生している.コア採取によるひび 割れの深さは表層より深さ45mmまでであった.

以上より,SFRC 舗装上面にはひび割れ幅 0.1mm 程度のひび割れが発生し,ひび割れ深さ も 45mm 程度であり,舗装界面まで到達は見ら れない.表面性状では一部のコンクリート舗装 表面が摩耗による鋼繊維が露出しているものの 走行性に異常をきたさない.次に,打音法によ るはく離の診断は,橋面全面をテストハンマー を用いて叩きによる診断を行ったが全面に異常 が認められない.

本調査では、床版上面からの点検として、橋 面のひび割れ診断、打音法によるはく離状況、 すべり抵抗試験行い、健全性を評価する.また、 以前のコンクリート舗装においては 12 年ではく 離が発生した履歴があることから、既設 RC 床 版も含めた材料物性に関する診断として、SFRC 舗装材および既設 RC 床版の圧縮強度、建研式 引張試験による付着強度、一面せん断試験によ る界面のせん断強度、さらには EPMA 試験によ る堪化物イオン量についての診断を行う.なお、 下面からの点検および劣化診断については鋼板 接着補強されていることから、本調査では省略 する.各試験における調査位置を図-2に示す.

接着剤塗布型 SFRC 舗装は,界面に付着強度 3.7N/mm² を有する付着用接着剤を塗布した施工 法である.建研式引張試験は図-2に示すように6 箇所からコア採取した.引張付着強度はコア No.1 が 2.64N/mm² と最も高く,低い位置は輪荷 重走行位置のコア No.3 が最も低く 1.64N/mm² である.RC 床版の上面増厚補強における付着 強度の基準値 1.0N/mm² 以上となり,十分な付 着性を有している.よって,接着剤塗布型 SFRC 舗装においては付着用接着剤の効果により,現 状では引張付着強度が十分確保され健全である 結果が得られた.破壊は接着層から下面の RC 床版内で引張破壊となった.

EPMA 試験は雨水が滞水し易い地覆側(図-2) のコンクリート舗装および RC 床版部に φ25mm

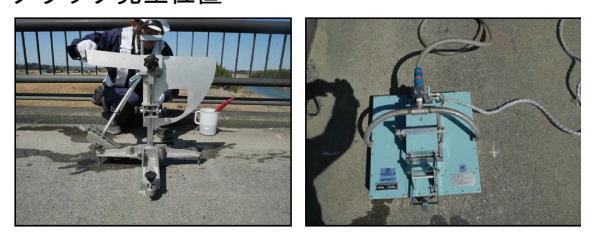
(1) BPN試験状況
(2) DFテスター
図-3 すべり抵抗試験
表-1 すべり抵抗

SFRC 舗装面のすべり抵抗試験は, BPN 試験 機と DF テスターを用いて測定した. すべり抵 抗試験の状況を図-3に示す. BPN 試験機(図-3 (1))はイギリスの道路交通研究所で開発され, 路面が濡れた状態自動車の走行速度(約 50km/h) の横滑り摩擦係数と相関があり,規格値として は温度補正後の BPN 値は 60 以上とされている ²⁾.一方,DF テスター(図-3(2))は日本で開 発され,動的摩擦係数を求める方法であり,基 準値はµ(動的摩擦係数)は0.25 以上とされる³⁾. 診断位置(図-3)は,損傷が著しい車両の走行 面の3カ所を轍部(OWP)で実施した.すべり抵 抗の測定時の気温は25℃であることから補正し た結果を表-1に示す. BPN 試験および DF テス ターでの計測結果はいずれも規格(基準)値を満

足す結果が得られ、すべり抵抗試験は健全である結果が得られた.

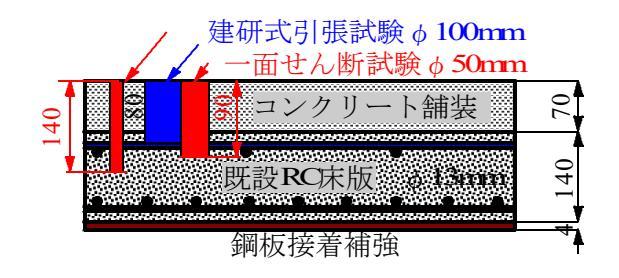
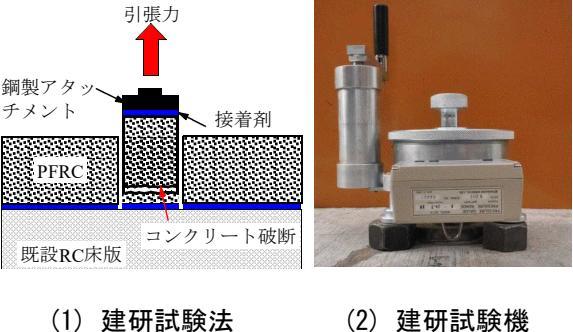
図─5 建研式引張試験方法

着強度を計測する. ここで, RC 床版の断面方 向の調査寸法を図-4, 建研式引張試験の概略を 図-5に示す. 試験方法は SFRC 舗装上面に電動 ドリルを設置し, 直径 100mm で既設 RC 床版の 鉄筋上面位置まで切り込みを入れる. 次に, コ アの上面に接着剤を塗布し, 鋼製治具を圧着し て養生を行う. 接着剤が硬化した後, 油圧式接 着力試験機を用いて載荷速度 1.0N/cm²/sec で引 張付着強度試験を実施する(図-5(2)). 引張付 着試験方法における強度の算定は式(1)として与 えられている.

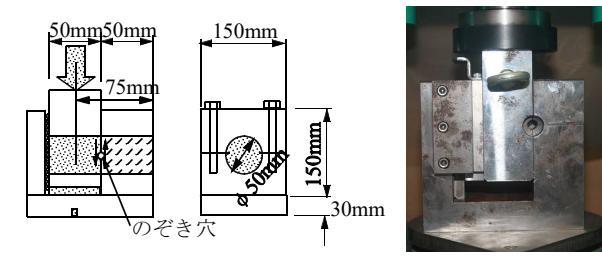
(1) 寸法および供試体の配置 (2) 試験装置図-6 一面せん断試験装置

一面せん断試験は、φ 50mm、高さ 90mm の
コアを採取し SFRC 舗装と既設 RC 床版との界

面の一面せん断試験による一面せん断強度を評 価する. 試験体の製作は SFRC 舗装部 70mm の 打ち 20mm 切断し, RC 床版部は 20mm に 30mm のコンクリートを打ち継ぎ, 全長 100mm の試 験体を製作した.

既存 RC 床版と増厚界面の付着強度の評価に 関しては、モード II 型(縦ずれ)の一面せん断 試験装置を用いて一面せん断試験を行い、増厚 界面のせん断強度(fcv0.SF)を評価する.ここで、 モード II 型の一面せん断試験装置およびせん断 面を図-6に示す.モード II 型一面せん断試験装 置を用いて、一面せん断試験用供試体を既設 RC 床版と同等なコンクリート材片と増厚界面との 接合面でせん断破壊となるように供試体を設置 する.荷重の載荷方法は、コンクリートの圧縮 載荷法 JIS A 1108の規定に基づき、加圧速度を 毎秒 0.6N/mm² で行った.

コンクリート舗装と RC 床版との界面のせん 断強度を表-3に示す. せん断強度は供試体 No.1, 3 でそれぞれ 7.49N/mm², 7.03N/mm² であり, 破 壊は RC 床版側のコンクリート層で破壊してい る.供試体 No.2 は 8.87N/mm², 破壊はコンクリ ート層内で破壊に至っている.よって,接着剤 塗布した舗装界面は輪荷重走行による水平方向 のせん断強度が十分確保されている.

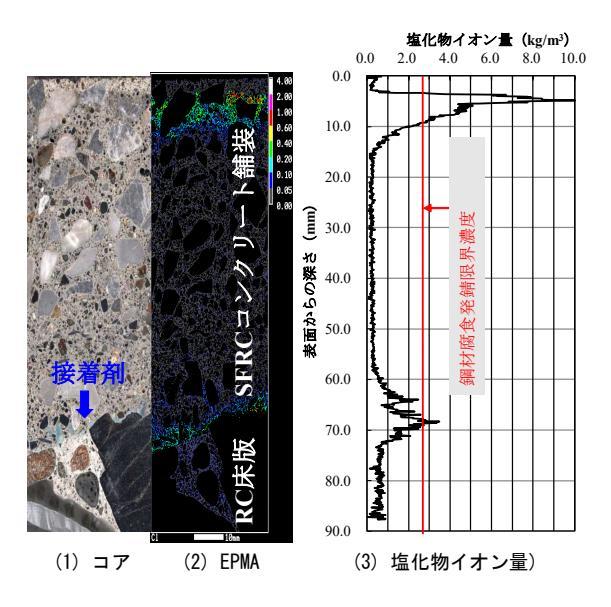
図-7 EPMA試験の結果

採取したコアより, EPMA 試験による面分析 を行い, コンクリート表面から深さ方向の塩化 物イオン量を図-7に示す.また,鉄筋腐食発生 限界濃度 1.2kg/m³ も図-7に併記した.塩化物イ オン濃度(Cl⁻)(kg/m³)の算出は,EPMA によ り得た骨材込み(コンクリート)の深さ方向の 平均塩化物イオン濃度(mass%)からコンクリ ートの乾燥単位容積質量は 2200kg/m³ を適用し て式(5)より算出する.

乾燥単位容積質量(kg/m³) (5) 式(5)より Cl-濃度 (kg/m³)の結果を図-7に併 記する. コアの Cl-濃度は図-7(3)に示すように, SFRC 舗装面から深さ 5mm 付近の塩分量が 10kg/m³ で最大値を示している.また,SFRC 舗 装と RC 床版の付着面付近,上面から 65mm 付 近で 3.5kg/m³ であり,この 2 カ所が鉄筋腐食発 生限界濃度である 1.2kg/m³ を上回る結果となっ た.既設 RC 床版は舗装界面の接着剤の効果に より, RC 床版への塩分浸透が遮蔽され, 塩分 量が 0.8kg/m³ 程度である.

のコアサンプルを採取した. 採取したコアサン プルは深さ 100mm のうち SFRC ト舗装部が 70mm, 既存 RC 床版部は 70mm であり, 圧縮鉄 筋配置付近までを評価した.
