UAV搭載型熱赤外カメラによるコンクリート剥離深さの検出精度評価

Accuracy Evaluation for Detecting the Depth of Concrete Delamination Damage using UAV Thermal Camera

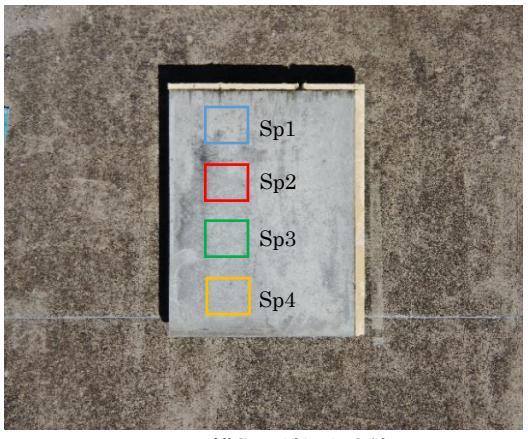
図-1 模擬剥離試験体

図-1は、本研究で実験対象とした試験体を UAVで上空から撮影したものである。模擬剥 離は、図中の青枠(Sp1:壁面から深さ10mm), 赤枠(Sp2:深さ20mm),緑枠(Sp3:深さ30mm), および黄枠(Sp4:深さ40mm)に存在し、実態は 100mm×100mm×1mmの空洞に模した発泡ス チロールである。

実験は、2021年8月6日に実施した。当日の最 高気温は35.0度(14時30分)であり、天候は晴 れであった。UAVの観測条件は、11時から約1 時間30分毎に、試験体までの高度を10mと 20mとに変化させ、異なる視点での模擬剝離部 分の表面温度の変化等について分析すること した。また、観測後には、トータルステーショ

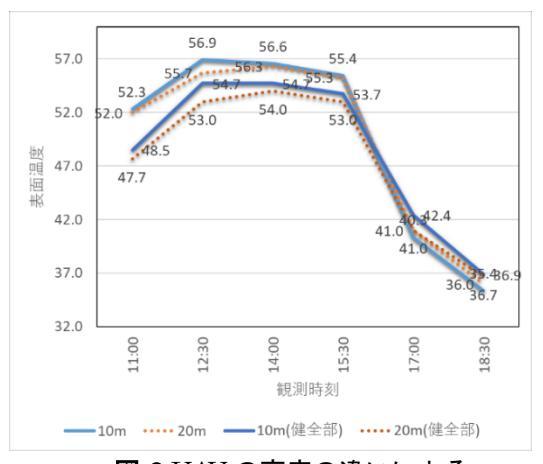
図-2 UAV の高度の違いによる 表面温度の時系列変化

図・2は、高度を10mと20mから観測したSp1 との中心付近と模擬剥離がない部分の表面温 度の時系列変化である。傾向としては両高度と も温度に大きな違いはないが、高度10mの方 の解像度が高い分(空間分解能:約8mm),温 度の感度も良い結果となった。また、図・3は、 高度10mの画像から、Sp1~Sp4の中心部にお ける温度を健全部の温度との差分を算出して グラフ化した時系列変化である。この結果より、 模擬剥離部分は健全部より温度が上がりやす く、直射日光がさえぎられる時間帯は健全部よ り温度が下がりやすい一般的な傾向²⁰を確認す ることができた。特に、Sp1では17時の時間帯 の表面温度が大きく下がっていることがわか った。

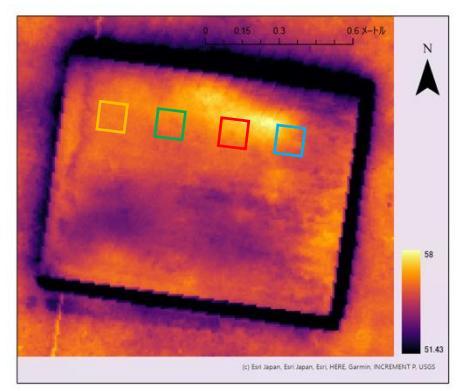
図-4 表面温度画像(高度10m, 12:30観測)

図・4は高度10mから観測した12時30分の表 面温度画像,図・5は高度10mから観測した17時

の表面温度画像である。温度のレンジは異なる が、日中と夕方では直射日光の違いにより試験 体表面の温度がドラスティックに変化してい ることがわかった。また、図-6は図-4の画像か ら図-5の画像を差し引いて作成した画像であ る。Sp1およびSp2については、図-5からもや や判読が可能であったが、差分画像からも模擬 剥離部分が概ね検出可能であることがわかっ た。一方で、Sp3およびSp4については、差分 画像からも鮮明には剥離部分を検出すること ができなかった。よって、本研究で実施した条 件下では、深度20mm程度に存在するコンクリ ート構造物の剥離ならば、UAV搭載型熱赤外 カメラによって検出ができると考えられる。
