インサート材を用いた ADC12 の摩擦攪拌接合継手の機械的性質

に及ぼすインサート材質と幅の影響

日大生産工(院) ○岡崎 諒 日大生産工 前田 将克

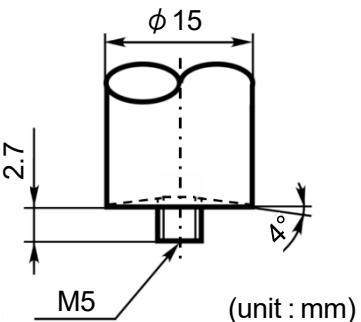
Fig. 1 The FSW tool used in the present study.

Effect of Insert Material and Width on Mechanical Properties of Friction Stir Welded ADC12 Joints with Insert Material. Ryo OKAZAKI, Masakatsu MAEDA プローブは M5, 長さ 2.7 mm に機械加工した ものを使用した. Fig. 1 にツールの模式図を示 す. ツール回転方向は反時計回りとし,回転方 向と接合方向が同じ側を Advancing side (AS), 反対側を Retreating side (RS)と称する.

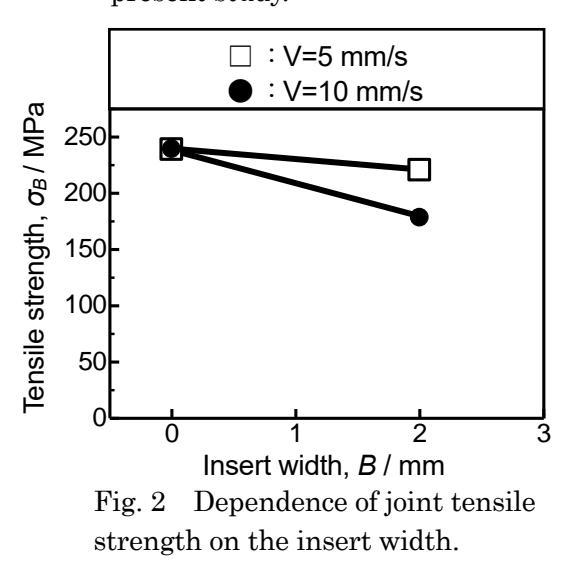
Fig. 2に継手強度とインサート材幅の関係を 示す. インサート材幅B=0 mmでは継手強度は 接合速度を変化させても変化しない. B=2.0 mmでは継手強度はB=0 mmよりも低下し,接合 速度の増加に伴い低下量が増加する.

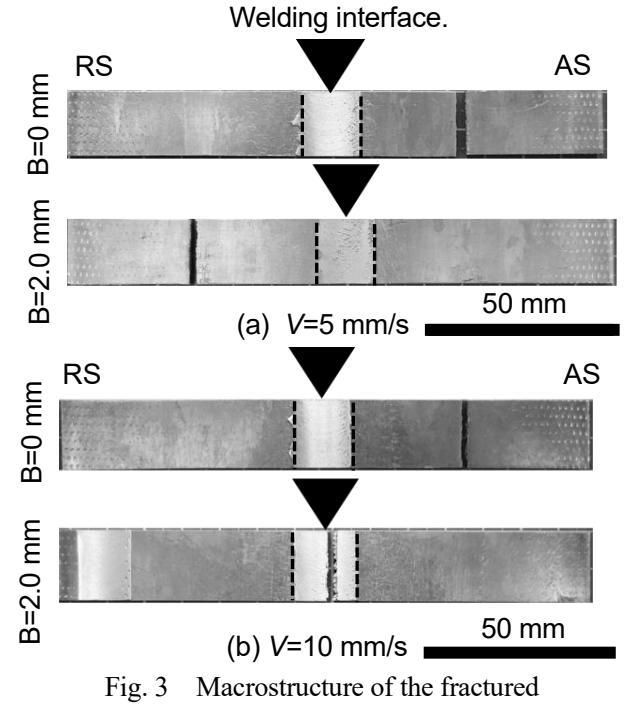
Fig. 3に接合速度V=5, 10 mm/sで接合した継 手の引張試験後の外観を示す.破線はビードの 縁である. V=5 mm/sの条件ではB=0 mm及び2.0 mmの両者ともに母材で破断しており,接合部 の接合欠陥やルートフローでの破断ではない. V=10 mm/sの条件ではB=0 mmにでは母材から 破断しているが,B=2.0 mmではSZ近傍での破 断に変化している.これは,後述するルートフ ローに起因する破断であり,引張試験で強度が 低下した原因である.

tensile testpieces.

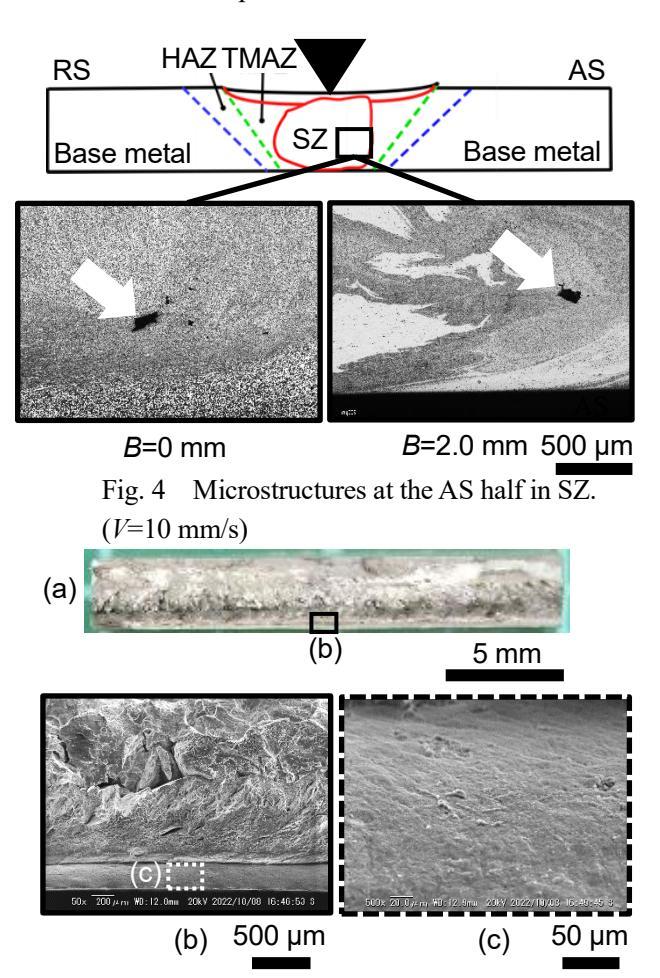
Fig. 5に強度低下が確認されたV=10 mm/s, B=2.0 mmにおける引張試験片の破面の外観お よびSEMで観察した破面を示す.(a)は等倍,(b) は50倍,(c)は500倍に拡大した破面である.底 部において中心部の延性破面とは異なり,全く 塑性変形を伴っていない破面が直線状に確認 される.これは底面の接合未達成部であるルー トフローと推測され,プローブの撹拌が十分に 及んでいないことが原因である.

Fig. 5 Fractographgs after tensile test of a joint welded at 10 mm/s using 2.0 mm breadth insert.

インサート材幅による機械的性質への影響 は, V=10 mm/s, B=2.0 mmの条件で顕著に低下 し, ルートフローを発生させることが判明した.
