日大生産工(学音	ß) 〇中山	裕基
日大生産工	朝香	智仁
日大生産工	小林	奈央樹

### Remote Sensing Assessment for Sediment Disaster risks

# Yuki NAKAYAMA, Tomohito ASAKA and Naoki KOBAYASHI

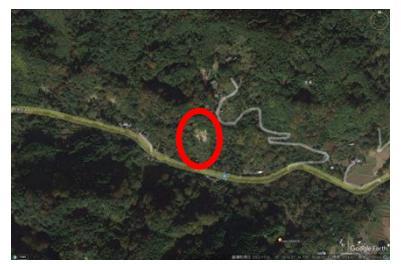
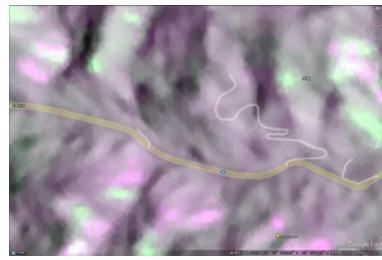
(a)Google Earthの可視画像 (2022年11月8日)

(b) 2017年9月10日観測の (c) 2019年9月12日観測の Sentinel-1 (R:VV, G:VH, B:VV) Sentinel-1 (R:VV, G:VH, B:VV) Fig.1 鴨川市金束付近の土砂災害発生箇所

本研究では、Sentinel-1のデータをダウンロ ードした後, ESAが無償で公開しているSNAP (Sentinels Application Toolbox) を使用し, 画像解析を行った. Sentinel-1のVV偏波およ びVH偏波の画像は、衛星の軌道情報の補正、 熱ノイズの除去後に後方散乱係数に変換し、ス ペックルノイズを除去した後にレンジドップ ラー変換によってオルソ補正した.この時,数 値標高モデル(DEM)として、基盤地図情報 数値標高モデルの10mメッシュデータを使っ た. Fig.1は, 鴨川市金束付近で発生した土砂災 害周辺の画像を示したものである. (a)は, Google Earthの可視画像(2022年11月8日)であり、中 央付近に土砂災害を確認することができる.(b) は2017年9月10日観測のSentinel-1のRGBカラ 一合成画像, (b)は2019年9月12日観測の Sentinel-1のRGBカラー合成画像であり、それぞ れRチャンネルにVV, GチャンネルにVH, Bチャ ンネルにVVを割り当てている. Fig. 2は, 君津市 香木原付近で発生した土砂災害周辺の画像を示 したものである. (a), (b)および(c)の画像につい ては, Fig. 1と同様のものである. Fig. 1では, 土砂災害が発生した斜面方位が南西であり,デ ィセンディング軌道のC-band SARでは、(b)お よび(c)を比較しても土砂災害の発生場所におい て色の変化が見られなかった.一方で, Fig.2 では, 土砂災害が発生した斜面方位が東向きで あり、(b)および(c)を比較すると土砂災害の発生

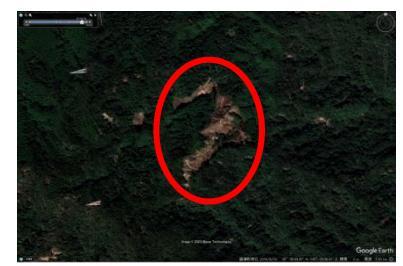
(a)Google Earthの可視画像 (2019年9月10日)

(b) 2017年9月10日観測の Sentinel-1 (R:VV, G:VH, B:VV) Sentinel-1 (R:VV, G:VH, B:VV) Fig. 2 君津市香木原の土砂災害発生箇所

(c) 2019年9月12日観測の

場所が,(c)は赤紫色に発色していることがわかっ た.しかしながら、土砂災害が発生していない場 所でも緑色や赤紫色の発色が散見される.既往研 究をあたってみても, 土砂災害のみを抽出する手 法については確立されていないが,斜面方位によ って後方散乱が異なる影響についてはSARを利 用する上では考慮しなければならない事項だと 思われる.
