# 首都圏近郊都市における自転車交通に関する考察

日大生産工(院) ○ 岡崎 雄介  
日大生産工 五十畑 弘

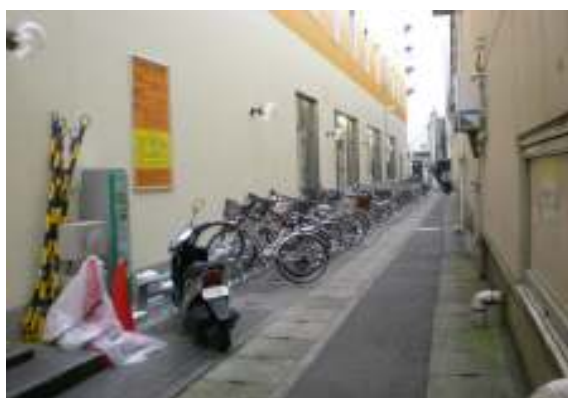
写真-1 商業施設の一定時間無料駐輪場  
(2008年10月撮影)

盗難問題では市川市内では平成19年に1984件の自転車の盗難が発生している。平成20年には4月から8月までの発生件数が約1400件発生しており、このうち発生状況が明らかとなっている499件の内、盗難発生率が一番高いのが駐輪場で278件(55.8%)という結果が出ている。また、本八幡駅周辺には商業施設の駐輪場も数多く存在しており、放置自転車減少へ大きく役立っていると考えられ、民間と行政の協力の必要性が見られる。<sup>3)</sup>

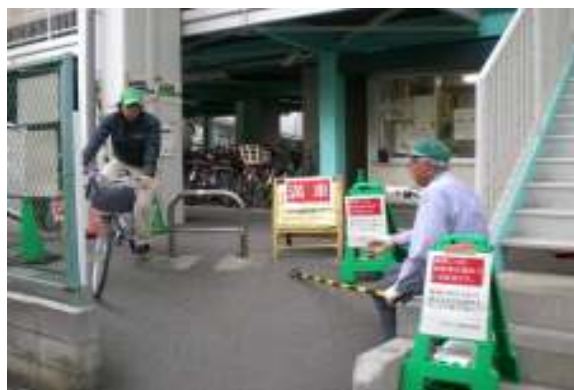
写真-2 満車状態の駐輪場  
(2008年10月撮影)

本八幡駅周辺の駐輪場施設はすべて満車状態のため、駐輪場施設の増設が必要である。そこで、駐輪場設置に空きのある3駅を選び、駅の1日利用者数と駐輪場の収容台数から比を求め、本八幡と比較することで必要駐輪台数を概算すると表-6のように、比率が5.22となった。

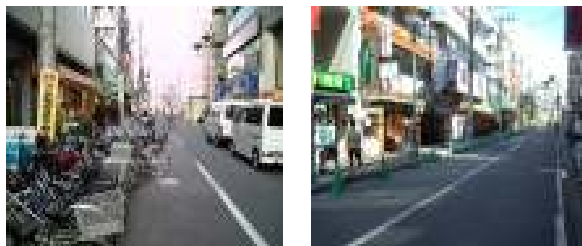
写真－3

市道6053号の放置対策前とその後の風景  
かつまた竜大「新しい風を竜大まっしぐら」  
2007年2月13日より引用

取締りをする前は本八幡駅南口ロータリー周辺と市道 6053 号の違法駐輪台数は 97 台と 57 台であったが、取締り強化後の 9 月 1 日には 2 箇所共 0 台となった。放置対策強化は効果を発揮した。

これに対して、放置自転車対策強化の効果は大きいといえる。人員を導入することによって、違法放置自転車を 0 台にするまでに至った。(表－7)市道 6053 号は本来の 2 車線道路の姿を取り戻し緊急車両などの妨げになることはなくなった。南口駅前ロータリーは放置自転車がなくなったことにより景観性がよくなり、歩道も広くなり歩行者の移動がスムーズになった。

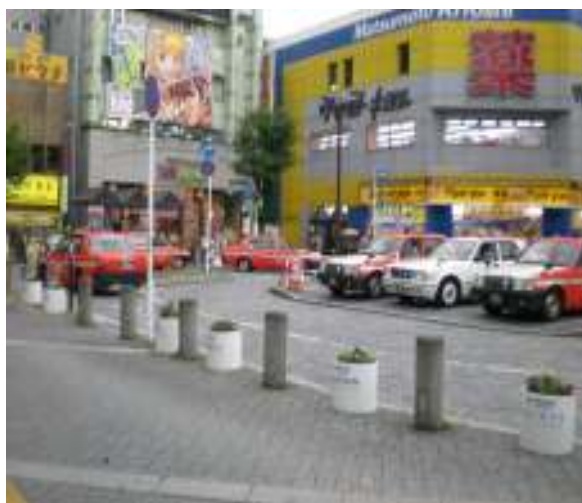
写真－4 駅前ロータリーの花壇  
(2008 年 10 月撮影)

駅前ロータリーでは景観性を考えて地域住民の人々が植えた花壇をカラーコーンの変わりに置き、自転車を放置しにくい状況を作りだしている。

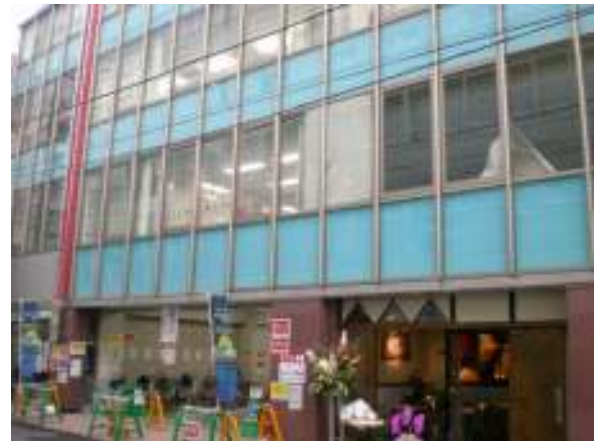
写真－5 商業施設の隣にある駐輪場  
(2008 年 10 月撮影)

平成 20 年 10 月 10 日から情報プラザ 1F にて、商店を改装して作った商業施設利用者のための無料駐輪場が作られた。

商業施設を改装して造ったので、屋根つきの駐輪場となっている。利用は 1～2 時間を目安としている。2 時間以上を過ぎると撤去の対象となる場がある。識別方法として 11 時、1 時、3 時とそれぞれの色のついたマグネットを自転車に貼り、駐輪時間を把握している。マグネットを使用することにより、駐輪場設備代のコストを下げている。

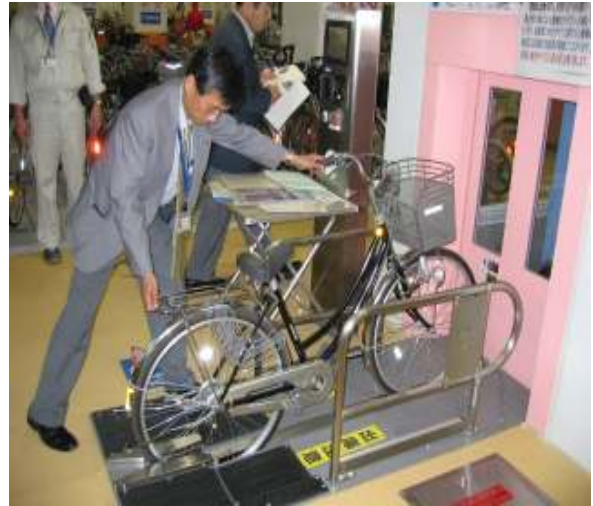
写真－7 葛西駅地下駐輪場  
出典) 浦安市議会議員宝新氏ブログより

葛西駅では、江戸川区が新システムの地下駐輪場を 36 億円の建設費をかけてまで増設した。本八幡では商業施設などを駐輪場として使用するなど各行政はさまざまなアイデアを考え試行錯誤している。しかし、商業施設を利用する駐輪場の候補は必ずしも十分ではない。
