# 都市部における ALOS-2 PALSAR-2 データによる 浸水域の推定手法

日大生産工 ○青山 定敬, 内田 裕貴, 野中 崇志

Estimation Method of the Flooded Areas by ALOS-2 PALSAR-2 Data  
in Urban Areas

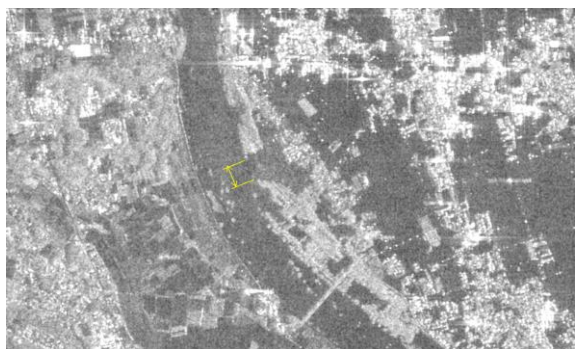
画像1は、越流部（若宮戸）を撮影したデータAの画像で、越水部の水面幅を把握することができる。また、右岸側・左岸側の堤防いっばいに水位が達していることがみてとれる。これより、SARデータから堤防や外水等の河道状況を把握できることが示された。

画像1 越流部（若宮戸）の画像（データA）

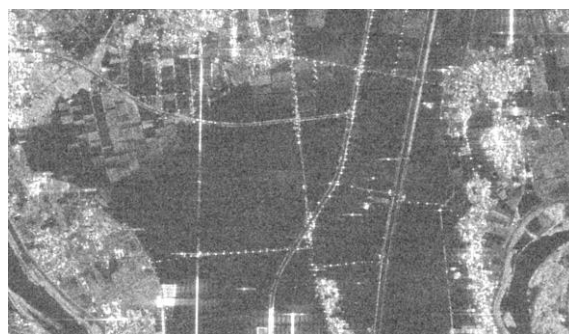
画像2は、内水側の浸水箇所を撮影したデータBの画像である。この画像からは、道路沿いの電柱が一本一本はっきりと把握することができる。これは、まわりの後方散乱係数が低下したことと、電柱の後方散乱係数が2回反射によって浸水前よりも高い値を示すことから、浸水前よりもコントラスト差が大きくなったことが原因であると考えられる。

画像2 内水側の浸水状況画像（データB）

以上より、浸水によりコントラスト差が大きくなるベンチマークとして電柱等の細い構造物が、また、浸水により後方散乱係数が減少するベンチマークとしては、照射方向に垂直に位置するあぜ道のような凹凸のある地物が利用できることがわかった。

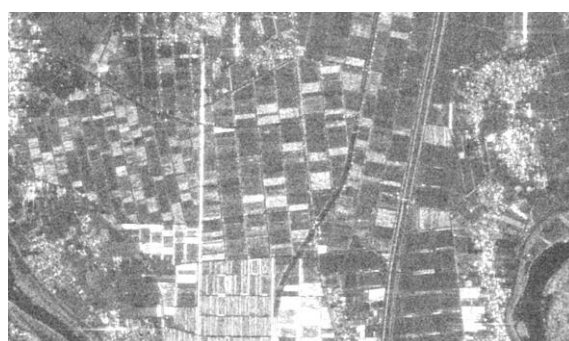
また、画像3からはSARの撮影方向に直行したあぜ道を示す後方散乱係数は、高い値となっている。特に、あぜ道はSARの照射方向によっては判読できたり、できなかったりすることや、水没すると後方散乱係数の値が減少することが確認された。

画像3 浸水前のアーカイブ画像（データC）
